# Идентифициране на пътни опасности и анализ на риска по маршрут: Костинброд - Търговище

Настоящият доклад представя идентифицирани опасностите по маршрут „Костинброд- Търговище“ (355 км), обхващащ участъка между завод „Кока Кола“ и Кока Кола ХБК. Географските координати на началната точка са 42.795864, 23.175642, а на крайната точка са 43.230194, 26.561306.

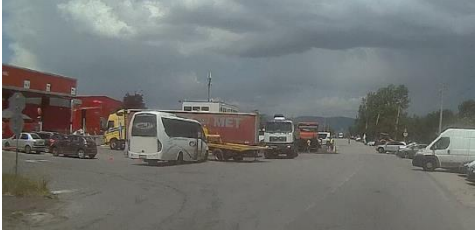
| № | ИЗГЛЕД И GPS КООРДИНАТИ | ОПАСНОСТ | ОЦЕНКА НА РИСКА (В*Т) | КОНТРОЛНИ МЕРКИ | ОСТАТЪЧЕН РИСК (В*Т) |
|---|---|---|---|---|---|
| 1 | <p>42°47'43.6"N 23°10'31.8"E</p> | <p>Странични, централни и нецентрални сблъсъци поради ограничена видимост от неправилно паркирали автомобили.</p> <p>Процентът на оцеляване за пътниците в модерно МПС е приблизително 90%. Рискът от тежки наранявания обаче остава висок, тъй като страните на превозните средства предлагат далеч по-малка защита от зоната на деформация, отколкото предната или задната част.</p> | В(3)*Т(5)=Р(15) | Въвеждане на инженерни мерки за елиминиране на неправилното паркиране. Такова решение би могло да бъде инсталирането на боларди за да се подобри видимостта. | В(2)*Т(2)=Р(4) |

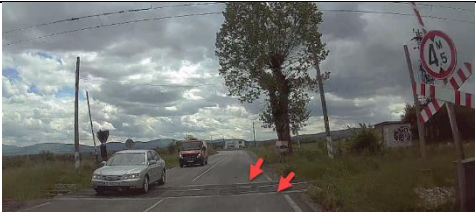
| № | ИЗГЛЕД И GPS КООРДИНАТИ | ОПАСНОСТ | ОЦЕНКА НА РИСКА (В*Т) | КОНТРОЛНИ МЕРКИ | ОСТАТЪЧЕН РИСК (В*Т) |
|---|---|---|---|---|---|
| 2 | <p>42°47'27.5"N 23°10'16.6"E</p> | <p>Сериозната генивелация създава трамплинен ефект. При преминаване с разрешените 60 км/ч съществува опасност от загуба на контрол, удар на ходовата част или повреда на окачването и товара.</p> | В(3)*Т(4)=Р(12) | Инструктирайте водачите да намалят скоростта до 20–30 км/ч преди прелеза и да преминават с повишено внимание, за да предпазят превозното средство и товара и/или нанесат щети на трети лица. | В(1)*Т(2)=Р(3) |

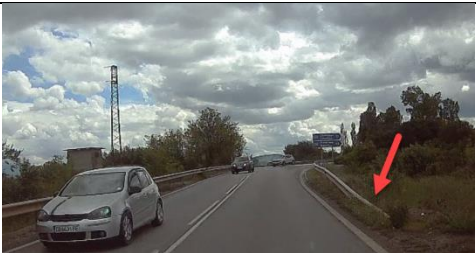
| 3 | <p>42°47'7.06"N 23°10'5.50"E</p> | <p>ПОС не отговаря на съвременните стандарти EN 1317 – неправилна ориентация на Елемента за Начало и Край. Създава опасност за преобръщане на МПС.</p> | $B(3)*T(3)=P(9)$ | Поддържане на увеличена дистанция от ПОС и спазване на обозначените скоростни режими. | $B(1)*T(3)=P(3)$ |

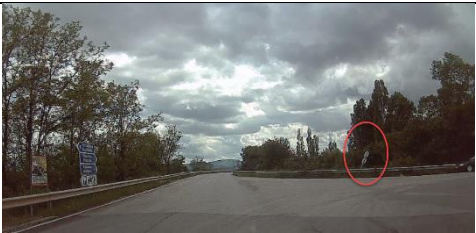
| 4 | <p>42°47'5.35"N 23°10'4.66"E</p> | <p>Липсата на ясна видимост на разделителните и крайните линии не дава нужното визуално водене на водача, особено при лоши метеорологични условия. Знак СТОП е повреден и може да бъде лесно пропуснат. Съществува опасност от челни, коси и странични удари.</p> | $B(3)*T(5)=P(15)$ | Спазване на скоростния режим. Шофьорите трябва да следват предпазлива траектория, концентрирани изцяло върху центъра на своята лента. | $B(3)*T(4)=P(12)$ |

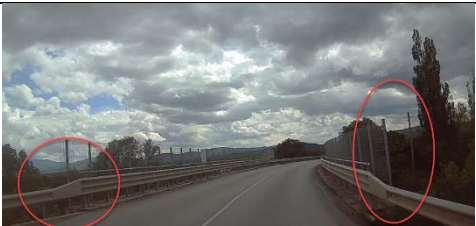
| 5 | <p>42°47'2.02"N 23°10'3.07"E</p> | <p>Преходните елементи на ПОС не отговарят на съвременните инсталационни EN1317-4 практики и стандарти за обезопасяване – конфигурация на прехода и дължини на свързване. При удар съществува опасност от пронизване на купето поради не обезопасеният тръбен елемент.</p> | $B(4)*T(5)=P(20)$ | <p>ПОС имат една единствена функция – да абсорбират кинетичната енергия при напускане на пътното платно и да върнат превозното средство безопасно в траекторията му.</p> <p>Инструктаж за пространствено позициониране – водачите трябва да бъдат инструктирани да</p> | $B(3)*T(3)=P(9)$ |

| | | | | увеличат страничната дистанция от повредената мантинела (ако маркировката и насрещният трафик го позволяват) и да избягват изпреварвания в тази зона. | |

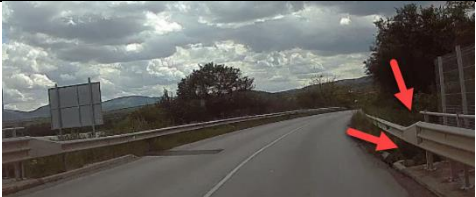
| 6 | <p>42°47'0.88"N 23°10'2.26"E</p> | Липсваща основа на вертикалните сълбчета. Огромна дупка под преходния елемент . Т.е. нито ПОС, нито МПС имат опора. При удар в зона без опора, преходът може да се огъне навътре. Това създава остър ръб и локално навлизане на елемента в купето. | $V(4)*T(4)=P(16)$ | Кинетичната енергия при евентуален сблъсък трябва да остане под прага на фаталните травми. Изисква се ограничение на скоростта и целеви инструктаж за тази конкретна „сляпа“ точка. | $V(2)*T(3)=P(6)$ |

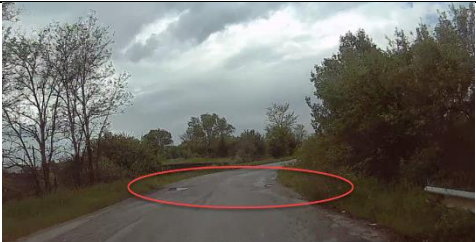
| 7 | <p>42°47'0.05"N 23°09'56.4"E</p> | Комбинация от много висок комплексен риск. Проблемите в рамката на 180° за включване не действат поотделно, а са взаимно усиливащи: малка ширина, малък радиус, липса на отводняване, локални зони с различен коефициент на сцепление, повредена ПОС, намалена видимост към изхода, водачът няма ориентир за траекторията, | $V(4)*T(4)=P(16)$ | Въвеждане на локално ограничение на скоростта за фирмените автомобили в тази зона и целеви инструктаж на водачите да очакват хора на платното. | $V(2)*T(3)=P(6)$ |

| | | Възможност за черен лег при минусови температури. Т.е. опасност от загуба на контрол или удар в гръб. | | | |

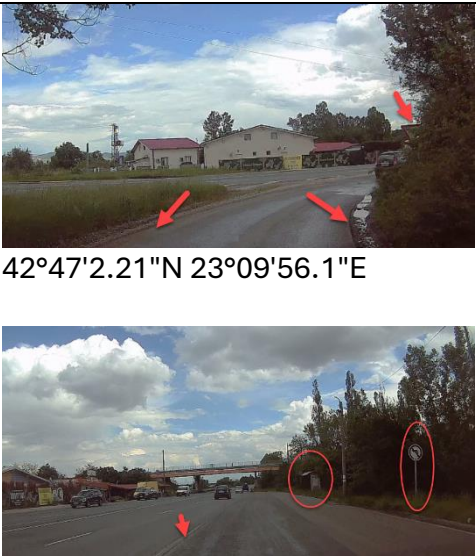
| 8 | <p>42°47'2.21"N 23°09'56.1"E</p> <p>42°47'2.38"N 23°09'57.8"E</p> | <p>Конфликтна точка с уязвими участници в движението. Вертикална сигнализация която е скрита зад растителност. Изненадваща локация с изтрита хоризонтална маркировка и пълна липса на пешеходна инфраструктура (тротоари). Това създава фалшиво чувство за предимство у пешеходците, докато водачите не са визуално предупреждени. Опасност от черен лег при зимни условия.</p> | $B(4)*T(5)=P(20)$ | <p>Въвеждане на локално ограничение на скоростта за фирмените автомобили в тази зона и целеви инструктаж на водачите да очакват хора на платното.</p> <p>Информативно - при 30 км/ч кинетичната енергия е под фаталния праг за човешкото тяло и вероятността за оцеляване е над 90%.</p> | $B(2)*T(3)=P(6)$ |

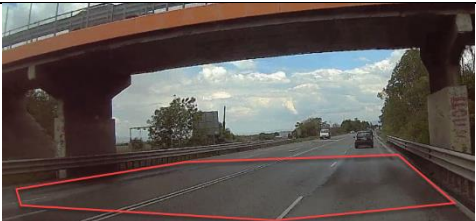
| 9 | <p>42°47'1.08"N 23°10'0.76"E</p> | <p>Задържане на гъжговна вода под мост - аквапланинг, загуба на контрол, внезапно спиране или странично поднасяне. Участък след ускорителен шлюз - МПС навлизат с повишена скорост и ограничено</p> | $B(4)*T(5)=P(20)$ | <p>Препоръчва се въвеждане на вътрешнофирмено ограничение на скоростта при мокра настилка, увеличена дистанция, забрана за изпреварване и избягване на резки маневри непосредствено след ускорителния шлюз.</p> | $B(2)*T(4)=P(8)$ |

| | | Време за реакция.<br>Опасност от черен лег<br>при зимни условия. | | | |

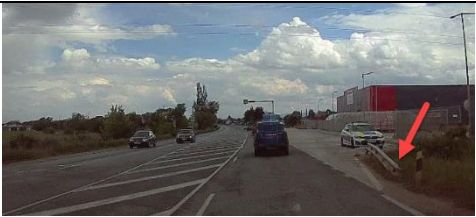
| 10 | <br>42°46'41.1"N 23°10'36.5"E | ПОС не отговаря на съвременните стандарти EN 1317 – тя няма нужната задържаща способност и животозастрашаващ буфер при напускане на платното. | $V(4)*T(4)=P(16)$ | Поддържане на увеличена дистанция от ПОС и спазване на обозначените скоростни режими. | $V(2)*T(3)=P(6)$ |

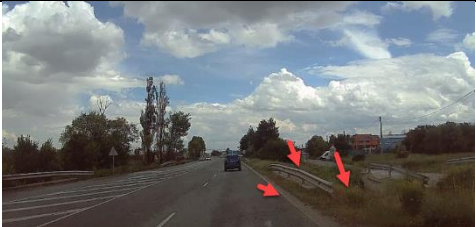
| 11 | <br>42°43'21.6"N 23°12'6.0"E | Повредена и липсваща хоризонтална маркировка. ПОС не отговаря на съвременните стандарти EN 1317 – инсталационната дължина е под минимално установената, няма нужната задържаща способност и животозастрашаващ буфер при напускане на платното. | $V(3)*T(4)=P(12)$ | Поддържане на увеличена дистанция от ПОС и спазване на обозначените скоростни режими. | $V(2)*T(4)=P(8)$ |

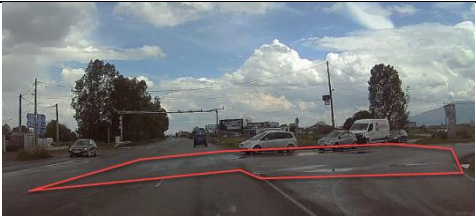
| 12 | <br>42°46'35.1"N 23°10'49.0"E | Повредена и липсваща хоризонтална маркировка. Задържане на вода на пътното платно. Висок риск от поднасяне, аквапланинг и грешно позициониране, което увеличава вероятността от странични удари и | $V(3)*T(3)=P(9)$ | Задължително намаляване на скоростта преди кръстовището. Избягване на резки маневри. | $V(2)*T(3)=P(6)$ |

| | | излизане от платното в зоната на Т-образното кръстовище. | | | |

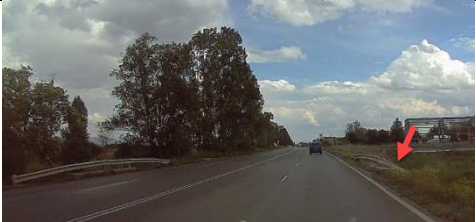
| 13 | <p>42°43'31.9"N 23°10'57.5"E</p> | ПОС не отговаря на съвременните стандарти EN 1317 – тя няма нужната загържаща способност и животозастрашаващ буфер при напускане на платното. | $V(4)*T(4)=P(16)$ | Поддържане на увеличена густанция от ПОС и спазване на обозначените скоростни режими. | $V(2)*T(3)=P(6)$ |

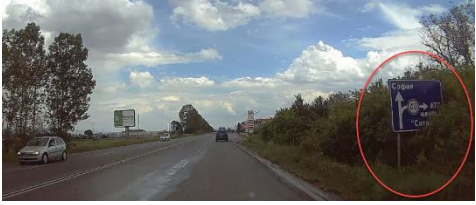
| 14 | <p>42°46'29.7"N 23°11'3.88"E</p> | Повредена и липсваща хоризонтална маркировка. Риск от аквапланинг и пълна загуба на управление поради загържането на вода между лентите за движение (проблем с напречния наклон на настилката). Скрытата зад буйна растителност табела лишава водача от навременна информация. За да не пропусне отбивката или целта си, водачът може инстинктивно да предприеме рязко спиране или рязко престрояване от бърза в бавна лента. Извършването на такива резки маневри точно в зоната на | $V(3)*T(4)=P(12)$ | Шофьорите трябва да бъдат изрично предупредени за този конкретен участък. Инструкцията трябва да изисква намаляване на скоростта при преминаване оттам (за избягване на аквапланинг) и движение само в дясната (бавна) лента. | $V(2)*T(3)=P(6)$ |

| | | загържане на вода<br>грастично увеличава<br>вероятността от<br>завъртане и<br>катастрофа. | | | |

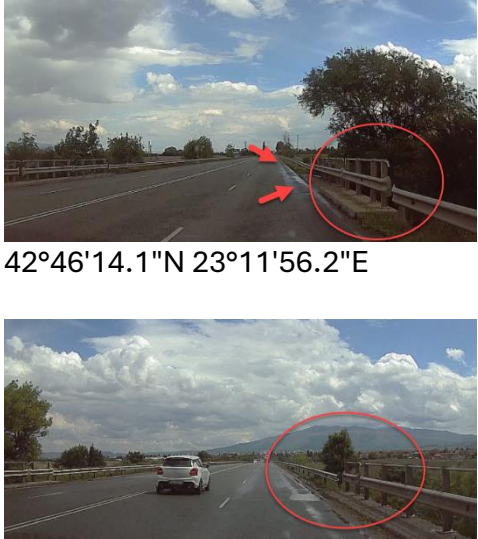
| 15 | <p>42°46'14.1"N 23°11'56.2"E</p> <p>42°45'24.9"N 23°13'18.1"E</p> | <p>ПОС не отговаря на съвременните стандарти EN 1317 – тя няма нужната загържаща способност. Липсват преходни елементи. Всяка рибена от 4-те рибени опашки по посока на движението крие опасност от проникване в купето на МПС при удар. Загържане на вода – риск от аквапланинг или черен лег.</p> | $V(4)*T(5)=P(20)$ | <p>Подгържане на увеличена дистанция от ПОС и спазване на обозначените скоростни режими. Да се въведе вътрешно правило „без изпреварване и без смяна на лента в зоната на загържане на вода“.</p> <p>Подгържане на увеличена дистанция от предходното МПС.</p> | $V(2)*T(3)=P(6)$ |

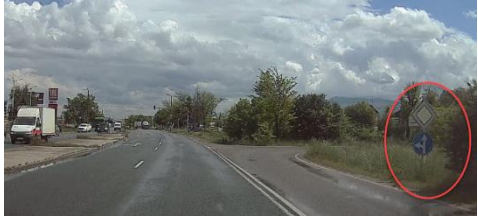
| 16 | <p>42°44'46.9"N 23°13'41.1"E</p> | <p>Риск от аквапланинг и пълна загуба на управление поради загържането на вода. Скрытите знаци заг буйна растителност лишава водача от навременна информация. В допълнение грешно е инсталиран знак Г5, вместо Г4 „Движение само на право или надясно след знака“, което може да подведе водач на МПС да извърши рязко</p> | $V(3)*T(3)=P(9)$ | <p>Инструкция на шофьорите да намалят скоростта с цел избягване на аквапланинг и да спазват дистанция с цел избягване на удар от подведен водач.</p> | $V(2)*T(2)=P(4)$ |

| | | престрояване.<br>Опасност от странични удари или удари в гръб. | | | |

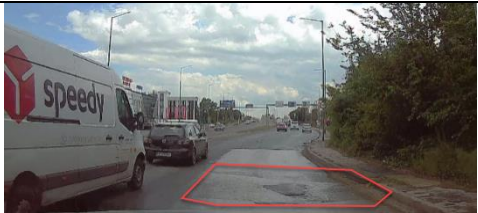
| 17 | <br>42°44'13.4"N 23°14'37.2"E | Препятствия в лентата за движение принуждаващи водача да навлиза във Втората лента за движение. | $B(3)*T(2)=P(6)$ | Водачите трябва спазват скоростния режим и дистанцията от предходните автомобили намиращи се и в двете платна за движение. | $B(2)*T(2)=P(4)$ |

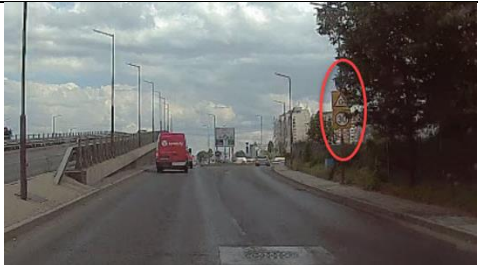
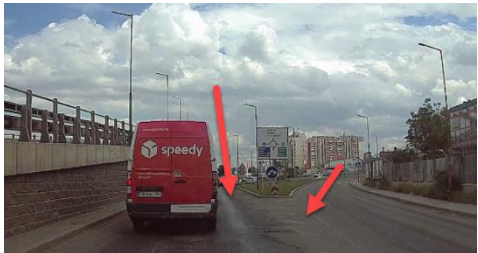
| 18 | <br>42°44'8.95"N 23°14'44.7"E<br><br>42°44'7.84"N 23°14'46.7"E | Участък с концентрация на ПТП с широки ленти за движение (над 3,5м) позволяващи висока скорост, където знак В26 „Забранено е движение със скорост, по-висока от 30 км/ч“ не се вижда от короната на гървото. Не се вижда от 100м както е по наредба. Следователно водачите не разпознават ограничението своевременно. Опасност от удари в гръб. | $B(4)*T(5)=P(20)$ | Това е типичен пример за несъответствие между проектната среда и организацията на движението, при което геометрията на пътя насърчава висока скорост, а ограничението не може да бъде своевременно възприето от водачите поради ограничена видимост на пътния знак.<br><b>Участъкът трябва да се маркира като „Критична зона“</b> в маршрутните инструкции и обучението на водачите. Да се забрани изпреварването и резките маневри в зоната. Трябва да се въведе вътрешнофирмено ограничение на скоростта до 30 км/ч, независимо от видимостта на знака. | $B(2)*T(3)=P(6)$ |

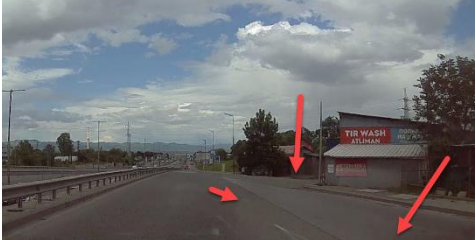
| 19 | <p>42°44'7.54"N 23°14'54.5"E</p> | Наличието на Вход/изход към автосервиз директно в края на зоната за вливане е недопустимо нарушение на нормите за проектиране на пътища. Това превръща участъка в многоточков конфликтен възел, където превозни средства с ниска скорост (излизащи от сервиза) се сблъскват с превозни средства в процес на ускорение. Изтритата хоризонтална маркировка премахва "само обясняващия се" характер на пътя. Опасност от странични сблъсъци и удари в гръб. | $V(4)*T(5)=P(20)$ | Инструктаж за водачите за спазване на дистанция, както надлъжна, така и странична. | $V(2)*T(3)=P(6)$ |

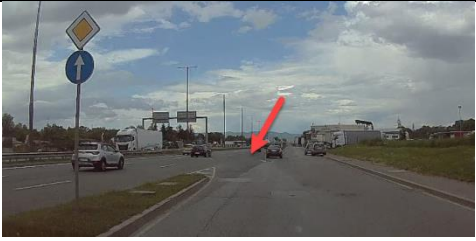
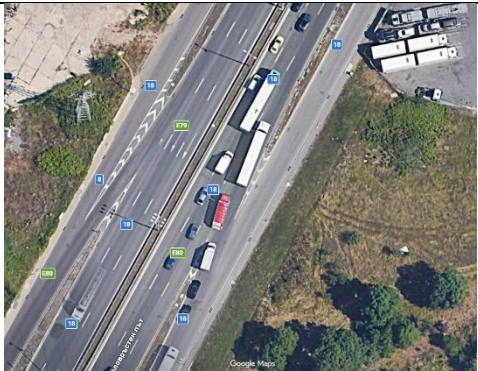
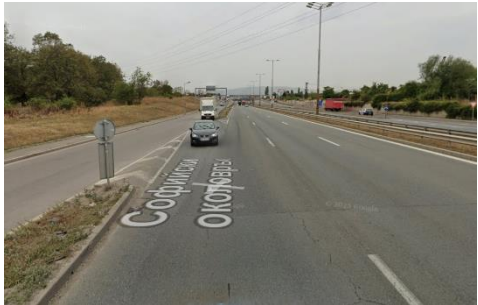
| 20 | <p>42°44'14.9"N 23°15'0.07"E</p> | Вливане в Околовръстен път на София без защитен шлюз. Т.е. фундаментален дефицит на безопасност, който съвсем не отчита обема на трафикопотоците – директен достъп до скоростни платна. Грубо инженерно несъответствие с | $V(4)*T(5)=P(20)$ | Водачите да бъдат инструктирани да третират зоната като критична точка за включване: намалена скорост преди вливането, увеличена дистанция, забрана за агресивно престрояване и готовност за внезапно спиране. За тежкотоварни автомобили – включване само при | $V(3)*T(5)=P(15)$ |

| | <p>42°44'16.7"N 23°15'01.0"E</p> | липсваща хоризонтална маркировка. | | достатъчен безопасен интервал.<br><b>В този случай инструктажът се явява необходимо временно смекчаващо действие, но без инженерна корекция на конфликтната зона, риска остава недопустимо висок.</b> Разчита се на дисциплината на водача, която е ненадеждна защита срещу инфраструктурни дефицити от такъв калибър. | |

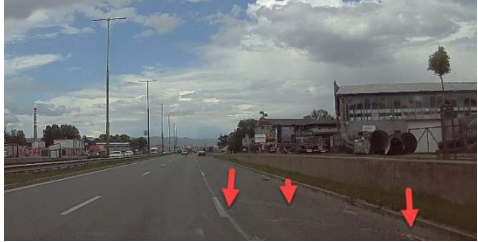
| 21 | <p>42°44'20.1"N 23°15'3.60"E</p> | Сериозен инфраструктурен дефицит, свързан с информационното осигуряване на водачите. Отклоняване на вниманието от активната пътна обстановка заради опитите за разчитане на подвеждащата хоризонтална маркировка. Внезапни спирачни маневри. Риск от удар отзад. | $V(3)*T(4)=P(12)$ | Провеждане на целеви инструктаж на водачите от автопарка за дефанзивно шофиране в участъка. Шофьорите трябва да бъдат предупреждени и да бъдат бдителни за възможно изпреварване от дясно. Задължително да се поддържа по-голяма странична и надлъжна дистанция. | $V(2)*T(3)=P(6)$ |

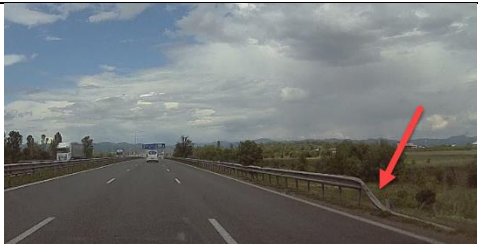
| 22 | <p>42°45'13.0"N 23°15'44.4"E</p> | Повредена ПОС – повишена работна зона или възможност за пронизване на купето на МПС. | $V(4)*T(5)=P(20)$ | Поддържане на увеличена дистанция от ПОС и спазване на обозначените скоростни режими. | $V(3)*T(4)=P(12)$ |

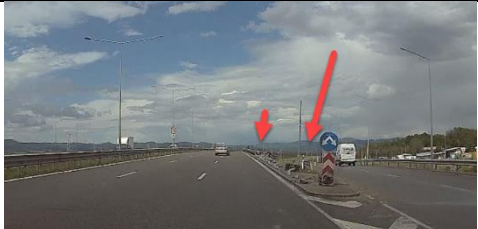
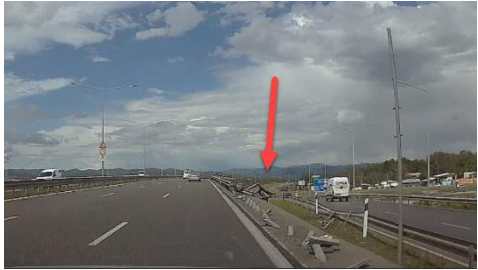
| 23 | <p>42°45'26.8"N 23°15'55.4"E</p> <p>42°45'27.4"N 23°15'55.9"E</p> | Повредена ПОС - загуба на функцията на разделителната система. Риск от вторичен удар в деформираната мантинела. Опасност от пробиване на купето, тежки травми, | $V(4)*T(5)=P(20)$ | Да се въведе вътрешно ограничение на скоростта, по-ниско от разрешената за участъка, при преминаване през зоната. Поддържане на увеличена дистанция от ПОС и спазване на обозначените скоростни режими. | $V(3)*T(4)=P(12)$ |

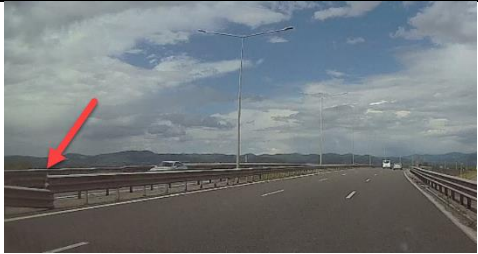
| 24 | <p>42°45'29.7"N 23°15'57.8"E</p> | Аварийно състояние на ПОС, т.е. локален отказ на системата за пасивна безопасност на пътя. Непосредствен потенциал за вторични тежки ПТП | $V(4)*T(5)=P(20)$ | Поддържане на увеличена дистанция от ПОС и спазване на обозначените скоростни режими. | $V(3)*T(4)=P(12)$ |

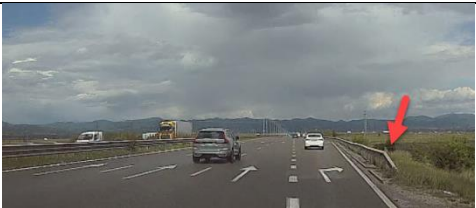
| 25 | <br>42°45'52.1"N 23°16'36.4"E | <p>Късо зануляване на ПОС в магистрален участък при разделителен шлюз. Това означава, че ПОС не може да поеме енергията на удар. Риск от проникване в купето, или преобръщане на автомобила с тежки травми, или фатални последици.</p> | $V(4)*T(5)=P(20)$ | Намаляване на скоростта при приближаване към шлюза. Поддържане на увеличена дистанция от ПОС и спазване на обозначените скоростни режими. Навлизането в шлюза да се изпълни 30м след началото на ПОС. | $V(3)*T(4)=P(12)$ |

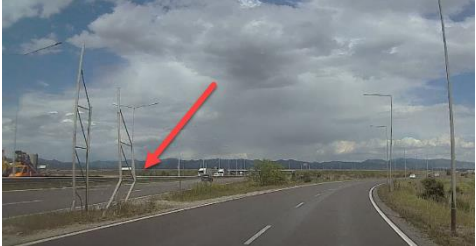
| 26 | <br>42°45'59.9"N 23°16'54.8"E | <p>Изоставени метални пилони без монтиран знак представляват опасни съоръжения в непосредствена близост до платното за движение. При евентуално напускане на пътното платно и удар в тях, тежестта е изключително висока, тъй като съществува риск пилоните да пробият купето или кабината на превозното средство.</p> | $V(4)*T(5)=P(20)$ | Предупрежете водачите за наличието на не обезопасени крайпътни стълбове. Шофьорите трябва да поддържат безопасна траектория в средата на своята лента, избягвайки крайния десен ръб на асфалта, особено при разминаване с тежкотоварни автомобили. | $V(2)*T(3)=P(6)$ |

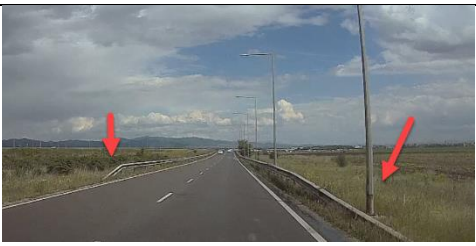
| 27 | <br>42°46'1.32"N 23°17'1.40"E | <p><b>Късо зануляване в бърза лента!</b><br/> <b>Грешна локация на дълго зануляване!</b><br/> Повишен риск от преобръщане на МПС с тежки или фатални последици.</p> | $V(4)*T(5)=P(20)$ | Поддържане на увеличена дистанция от ПОС и понижен скоростен режим. | $V(2)*T(3)=P(6)$ |

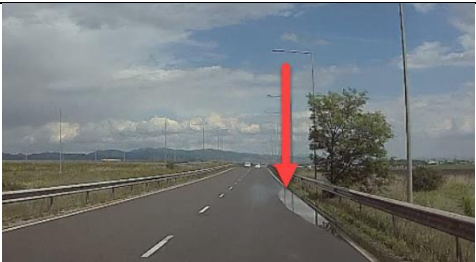
| 28 | <p>42°46'1.46"N 23°17'4.99"E</p> | <p>Задържане на гъжровна вода – риск от аквапланинг, загуба на контрол, внезапно спиране или странично поднасяне.</p> <p>Опасност от лед при зимни условия.</p> | $V(4)*T(5)=P(20)$ | <p>Препоръчва се въвеждане на вътрешнофирмено ограничение на скоростта при мокра настилка, увеличена дистанция, забрана за изпреварване и избягване на резки маневри непосредствено след ускорителния шлюз.</p> | $V(2)*T(4)=P(8)$ |

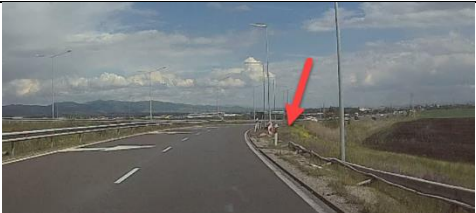
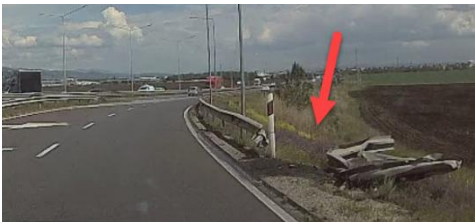
| 29 | <p>42°46'2.11"N 23°17'23.8"E</p> <p>42°46'2.14"N 23°17'25.6"E</p> | <p>Сливане на двете ленти на рампата в участък със силно повредена ПОС, която се явява не просто не функционираща, а активна опасност.</p> <p>Комбинацията от висока скорост и стеснение в зоната на сливане прави вероятността от фатален инцидент при вторичен удар изключително висока.</p> | $V(5)*T(5)=P(25)$ | <p>Намаляване на скоростта при приближаване към края на рампата и зоната на сливане. Плавно сливане, без резки отклонения.</p> <p>Участъкът да бъде обозначен във вътрешните инструкции като „високорисков“.</p> | $V(2)*T(5)=P(10)$ |

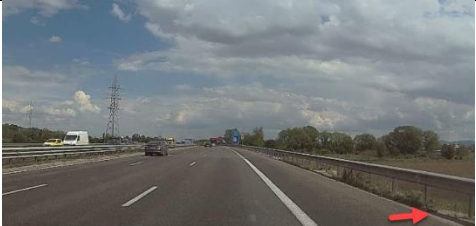
| 30 | <p>42°45'40.3"N 23°18'31.5"E</p> | <p>Опасна ПОС – работната зона не е осигурена. Стръмен откос без достатъчна странична подкрепа на стълбчетата.</p> <p>Опасност от повишени деформации и преобръщане на МПС.</p> | $V(4)*T(4)=P(16)$ | <p>Поддържане на увеличена дистанция от ПОС и спазване на обозначените скоростни режими.</p> | $V(2)*T(3)=P(6)$ |

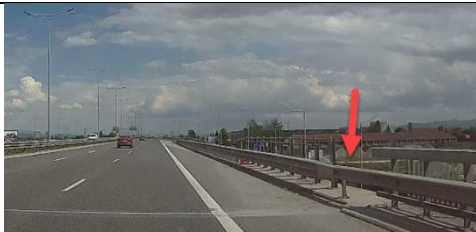
| 31 | <p>42°45'29.8"N 23°19'17.2"E</p> | <p>Преходните елементи на ПОС не отговарят на съвременните инсталационни EN1317-4 практики и стандарти за обезопасяване – конфигурация на прехода и дължини на свързване. При удар съществува опасност от пронизване на купето поради не обезопасеният тръбен елемент.</p> | $V(4)*T(5)=P(20)$ | <p>ПОС имат една единствена функция – да абсорбират кинетичната енергия при напускане на пътното платно и да върнат превозното средство безопасно в траекторията му. Инструктаж за пространствено позициониране – водачите трябва да бъдат инструктирани да увеличат страничната дистанция от повредената мантинела (ако маркировката и насрещният трафик го позволяват) и да избягват изпреварвания в тази зона.</p> | $V(3)*T(3)=P(9)$ |

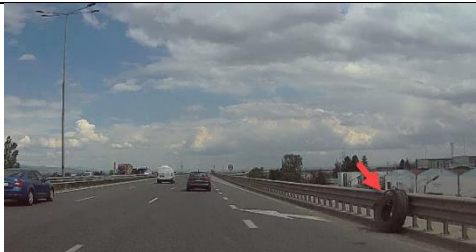
| 32 | <p>42°45'26.6"N 23°19'31.3"E</p> | <p>Изоставена гума от тежкотоварен автомобил, разположена в края на ускорителния шлюз непосредствено преди вливането в магистралното платно, представлява внезапно неподвижно препятствие в зона с високо когнитивно натоварване. В този участък водачите едновременно ускоряват, следят</p> | $V(3)*T(5)=P(15)$ | <p>Инструктирайте водачите да поддържат резерв за аварийно спиране.</p> | $V(2)*T(2)=P(4)$ |

| | | <p>трафика в основното платно, преценяват безопасния интервал за включване и извършват престрояване. Поради това вниманието им е насочено основно към магистралния поток, а не към настилката пред тях, което значително увеличава вероятността препятствието да бъде забелязано твърде късно - внезапно отклоняване в съседната лента.</p> | | | |

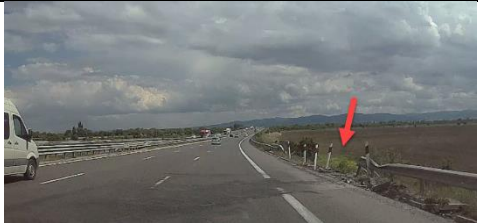
| 34 | <br>42°44'49.3"N 23°21'38.3"E | Аварийно състояние на ПОС, т.е. локален отказ на системата за пасивна безопасност на пътя. Непосредствен потенциал за вторични тежки ПТП | $B(4)*T(5)=P(20)$ | Поддържане на увеличена дистанция от ПОС и спазване на обозначените скоростни режими. | $B(3)*T(4)=P(12)$ |

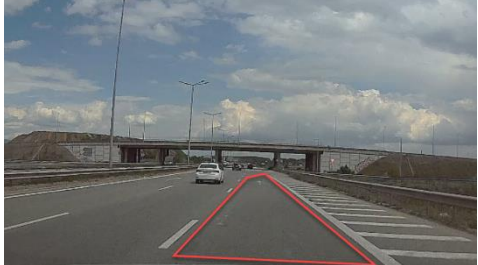
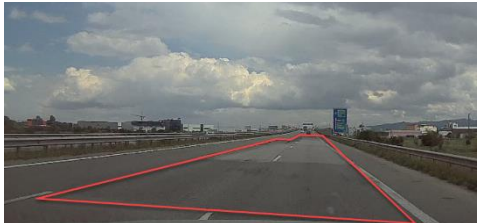
| 35 | <br>42°43'15.2"N 23°23'32.5"E<br><br>42°42'55.9"N 23°25'44.3"E | Деформации по настилката – могат да доведат до динамична нестабилност на МПС. Те принуждават тежките автомобили към резки корекции на кормилото, което при камиони с високо тегло увеличава риска от преобръщане или „криволичене“ на ремаркетото. Т.е. могат да увлекат трети стани в ПТП. Повишена вероятност от странични удари, удари отзад и загуба на контрол. | $B(3)*T(5)=P(15)$ | Задължете водачите да подават вътрешни доклади за опасни участъци. Това е доказателство за Вашата „надлежна грижа“. Инструктирайте ги да намалят скоростта преди подобни участъци. Целта е да се изпълни плавно преминаване без резки маневри. Водачите трябва да поддържат по-голяма дистанция. | $B(2)*T(2)=P(4)$ |

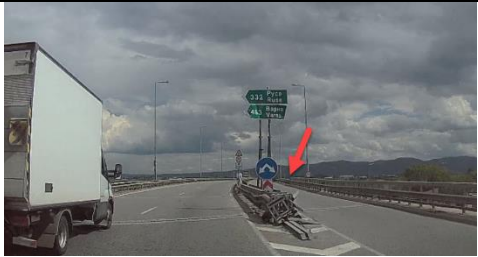
| 36 | | Изоставен тежко повреден буфер на ПОС в непосредствена близост до платното за движение. При евентуално отклонение на МПС в лентата за | $B(4)*T(5)=P(20)$ | Шофьорите трябва да поддържат безопасна траектория в средата на своята лента, избягвайки застъпване на непрекъснатата крайна линия. Това е особено важно | $B(2)*T(3)=P(6)$ |

| | 42°42'37.6"N 23°26'12.5"E | движение може да бъде увлечено в ПТП. Удар в подобно препятствие може да доведе до тежки или фатални последици. | | при разминаване с тежкотоварни автомобили. | |

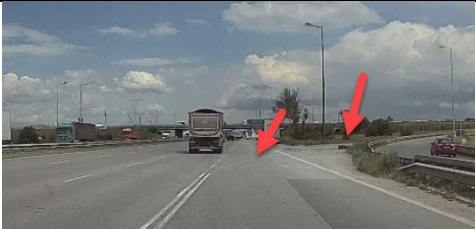
| 37 | <br>42°42'28.4"N 23°26'43.5"E | Когнитивно претоварване и колебание - водачът се сблъсква с противоречиви насочващи линии на пътното платно. Това води до забавено време за реакция или рязко коригиране на траекторията. | $V(3)*T(4)=P(12)$ | Предупредете водачите на фирмените автомобили за наличието на объркваща/стара маркировка в този участък. Намаляване на скоростта и придържане в дясната лента. | $V(2)*T(3)=P(6)$ |

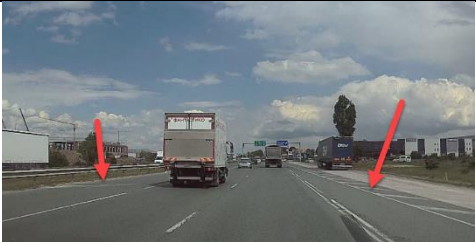
| 38 | <br>42°42'27.3"N 23°27'4.7"E | Критична конфликтна точка - принудителното сливане на четири потока в дъга. Това създава интензивни маневри за престрояване в ограничен участък. Водачите очакват последователно стеснение. Едновременно вливане на толкова ленти създава „шокова вълна“ в трафика, често водеща до аварийни ситуации, които могат да се | $V(5)*T(2)=P(10)$ | Предупредете водачите на фирмените автомобили за наличието на това рязко повишено когнитивно натоварване.<br><br>Инструктирайте водачите да извършват ранно престрояване преди зоната на конфликтната точка. Маневрите трябва да са плавно, без опити за „вмъкване“ в последния момент. Водачите трябва да поддържат увеличена дистанция, за да се избегнат удари отзад. | $V(2)*T(2)=P(4)$ |

| | | получат назад по отсечката. | | | |

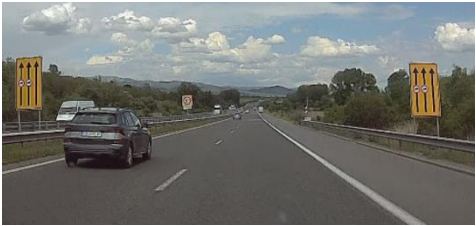
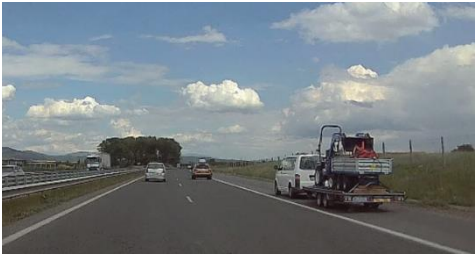
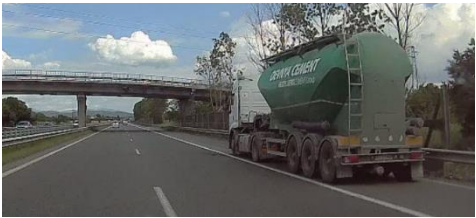
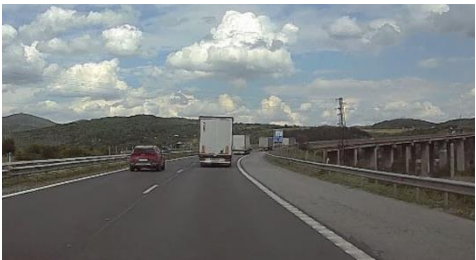
| 39 | <p>От: 42°42'29.7"N 23°27'49.0"E</p> <p><u>Примери:</u></p> <p>До: 42°43'19.1"N 23°33'21.8"E</p> | <p>Участък от АМ „Хемус“ с дължина от приблизително 8км, с множество деформации на настилка в бавна лента. От гледна точка на принципите на Споделената отговорност и Safe System инфраструктурата в този участък не прощава грешки, а активно индуцира риск от тежки ПТП поради: (1) неочаквани маневри за смяна на лентата; (2) компроментирано сцепление и стабилност на МПС и (3) концентриране на трафикопотока в изпреварващата лента (изкуствено намаляване на пропускателната способност), което води до образуване на опашки и агресивно шофиране. Изключително висок риск от ПТП - почти 100% от трафик се изнася вляво.</p> | $B(5)*T(5)=P(25)$ | <p>Намаляване на скоростта при приближаване към зоната с деформациите. Увеличаване на дистанцията от предходното МПС. Строго избягване на аварийната лента. Плавно престрояване в лентата за изпреварване, като водачите трябва да дават път на МПС захождащи с висока скорост.</p> | $B(2)*T(3)=P(6)$ |

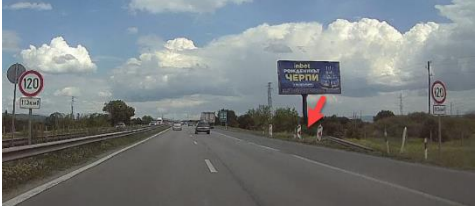
| 40 | <p>42°43'23.4"N 23°33'1.42"E</p> | <p>Изоставена тежко повредена ПОС в непосредствена близост до платното за движение. При евентуално отклонение на МПС поради загуба на контрол поради неравностите в участъка МПС може да бъде увлечено в ПТП. Удар в подобно препятствие може да доведе до тежки или фатални последици.</p> | $V(4)*T(5)=P(20)$ | Шофьорите трябва да поддържат безопасна траектория в средата на своята лента, избягвайки застъпване на непрекъснатата крайна линия. Това е особено важно при разминаване с тежкотоварни автомобили. | $V(2)*T(3)=P(6)$ |

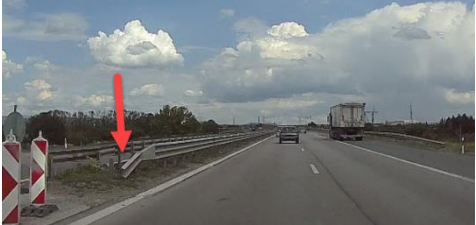
| 41 | <p>42°43'21.5"N 23°33'10.6"E</p> | <p>Не обезопасен преходен елемент на ПОС в непосредствена близост до високоскоростен транспортен поток в изпреварваща лента. Абсолютно забранено приложение на ЕНК на ПОС тип рибена опашка в аварийна лента на магистрален участък. Висок риск от пронизване на купето на МПС.</p> | $V(4)*T(5)=P(20)$ | Шофьорите трябва да поддържат безопасна траектория в средата на своята лента, избягвайки застъпване на непрекъснатата крайна линия. Това е особено важно при разминаване с тежкотоварни автомобили. | $V(2)*T(3)=P(6)$ |

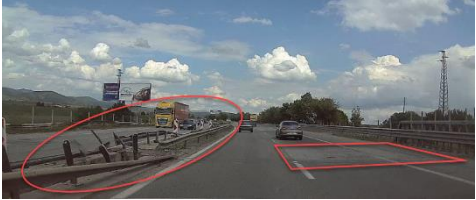
| 42 | <p>42°43'18.2"N 23°33'37.4"E</p> | <p>Дълбоки неравности в платното за движение (бавна лента) стимулиращи маневри в близост до изоставена тежко повредена ПОС в</p> | $V(4)*T(5)=P(20)$ | Шофьорите трябва да поддържат безопасна траектория в средата на своята лента, избягвайки застъпване на непрекъснатата крайна | $V(2)*T(3)=P(6)$ |

| | | непосредствена близост до платното за движение. При евентуално отклонение на МПС поради загуба на контрол поради неравностите в участъка МПС може да бъде увлечено в ПТП. Удар в подобно препятствие може да доведе до тежки или фатални последици. | | линия. Това е особено важно при разминаване с тежкотоварни автомобили. | |

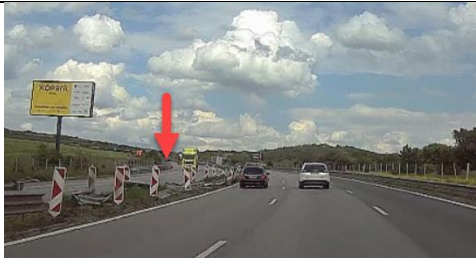
| 43 | <p>42°44'7.19"N 23°37'59.6"E</p> | Изоставена тежко повредена ПОС в непосредствена близост до платното за движение. При евентуално отклонение на МПС поради загуба на контрол поради неравностите в участъка МПС може да бъде увлечено в ПТП. Удар в подобно препятствие може да доведе до тежки или фатални последици. | $B(4)*T(5)=P(20)$ | Шофьорите трябва да поддържат безопасна траектория в средата на своята лента, избягвайки застъпване на непрекъснатата крайна линия. Това е особено важно при разминаване с тежкотоварни автомобили. | $B(2)*T(3)=P(6)$ |

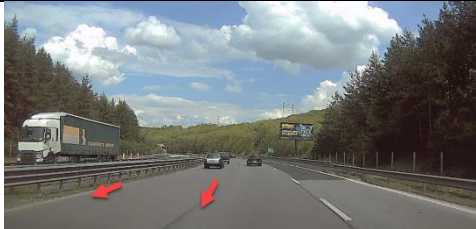
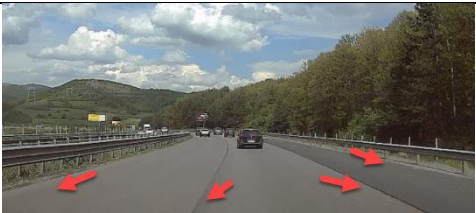
| 44 | <p>42°44'11.6"N 23°39'6.56"E</p> | Липса на хоризонтална маркировка в магистрален завой с голям радиус. Съществен дефицит на безопасност особено в тъмната част на | $B(3)*T(4)=P(12)$ | Водачите трябва да намалят на скоростта под максимално разрешената. Шофьорите трябва да поддържат безопасна траектория в средата на своята лента. Редно е да се | $B(2)*T(2)=P(4)$ |

| | <p>42°44'12.6"N 23°39'17.7"E</p> | <p>генонощието – липсва непрекъснато визуално насочване на водача. Водачът по-трудно разпознава развитието на завоя, което води до увеличаване на микрокорекциите на волана. Нараства натоварването върху водача. МПС може да навлезе в съдената лента, увеличава се рискът от странични удари.</p> | | <p>забрани изпреварване в завоя до възстановяване на маркировката в тъмната част на генонощието, като се увеличи дистанцията с минимум 4–5 секунди.</p> | |

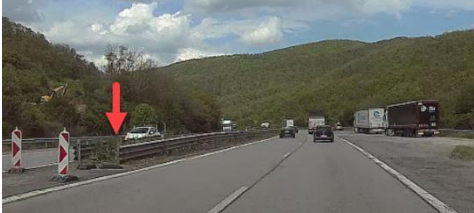
| 46 | <p>42°45'11.0"N 23°41'56.5"E</p> | <p>Не обезопасена ПОС в непосредствена близост до високоскоростен транспортен поток в изпреварваща лента. Висок риск от пронизване на купето на МПС.</p> | $V(4)*T(5)=P(20)$ | Шофьорите трябва да поддържат безопасна траектория в средата на своята лента, избягвайки застъпване на непрекъснатата крайна линия. Това е особено важно при разминаване с тежкотоварни автомобили. | $V(2)*T(3)=P(6)$ |

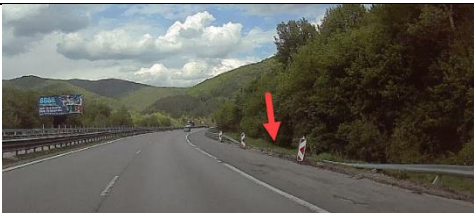
| 47 | <p>42°46'00.04"N 23°42'40.7"E</p> | <p>Съгласно Визия 0 стопанина на пътя трябва да предоставя „прощаваща“ инфраструктура за обществено ползване. Това съоръжение крие риск от тежки последствия при възникване на човешка грешка или техническа неизправност на МПС, или при аварийна ситуация. ПОС е загубила своята задържаща способност и вместо да абсорбира кинетичната енергия и да пренасочи автомобила обратно в платното може да преобърне МПС в крайпътното пространство.</p> | $V(3)*T(4)=P(12)$ | Шофьорите трябва да поддържат безопасна траектория в средата на своята лента, избягвайки застъпване на непрекъснатата крайна линия. Това е особено важно при разминаване с тежкотоварни автомобили. | $V(2)*T(3)=P(6)$ |

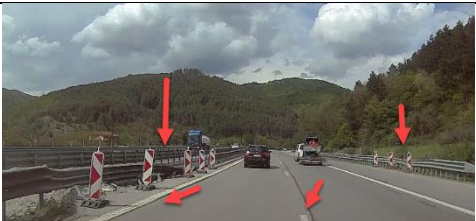
| 48 | <p>42°46'19.9"N 23°43'7.92"E</p> | <p>Критичното състояние на ПОС от двете страни на платното за движение са предпоставка за ПТП с тежки и фатални последици. ПОС няма способност да абсорбира кинетичната енергия. Захабената хоризонтална маркировка влошава видимостта на пътното платно, особено през нощта или при дъжд, което увеличава вероятността от неволно напускане на лентата.</p> | $V(4)*T(5)=P(20)$ | <p>Въвеждане на задължително вътрешнофирмено ограничение от 100км/ч. По-ниската скорост драстично намалява деструктивната кинетична енергия при евентуален сблъсък и дава време за реакция.</p> | $V(3)*T(3)=P(9)$ |

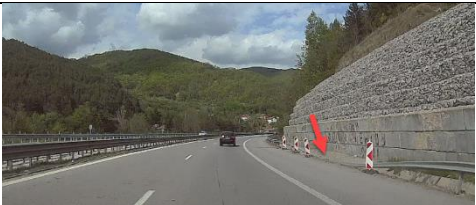
| 49 | <p>42°46'29.2"N 23°43'11.3"E</p> | <p>Съгласно Визия 0 стопанина на пътя трябва да предоставя „прощаваща“ инфраструктура за обществено ползване. Това съоръжение крие риск от тежки последици при възникване на човешка грешка или техническа неизправност на МПС, или при аварийна ситуация. ПОС е загубила своята</p> | $V(3)*T(4)=P(12)$ | <p>Шофьорите трябва да поддържат безопасна траектория в средата на своята лента, избягвайки застъпване на непрекъснатата крайна линия. Това е особено важно при разминаване с тежкотоварни автомобили.</p> | $V(2)*T(3)=P(6)$ |

| | | загържаща способност и вместо да абсорбира кинетичната енергия и да пренасочи автомобила обратно в платното може да преобърне МПС в крайпътното пространство. | | | |

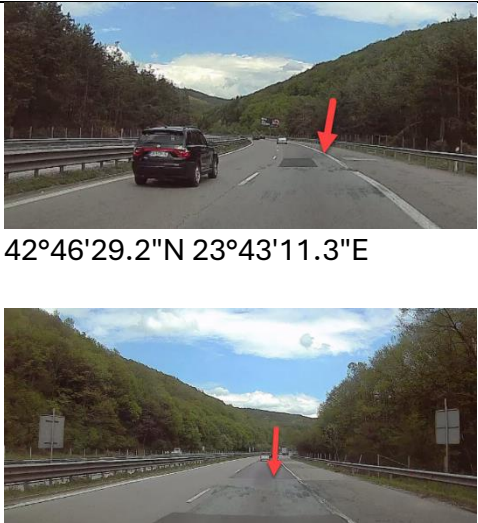
| 50 | <p>42°46'29.2"N 23°43'11.3"E</p> <p>42°46'47.9"N 23°45'52.8"E</p> | В съответствие със Safe System принципите, дълбоките деформации на настилката представляват сериозен инфраструктурен дефект, който провокира опасно поведение на пътя. Поради неравностите, тежкотоварният и побавният трафик принудително се изнася в изпреварващата лента. Това води до грастични разлики в скоростите в лявата лента и опасност от застигане с висока скорост. | $B(3)*T(3)=P(9)$ | Инструктаж на шофьорите за намаляване на скоростта до при преминаване през компрометирания участък с цел запазване стабилността на товарния автомобил. При възможност, пренасочване на тежките товари извън пиковите часове за намаляване на трафикът в лявата лента. | $B(2)*T(2)=P(4)$ |

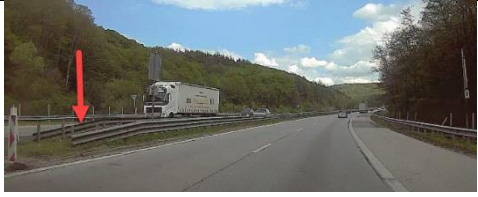
| 51 | <p>42°46'46.0"N 23°46'8.49"E</p> | Не обезопасена ПОС в непосредствена близост до високоскоростен транспортен поток в изпреварващата лента. Висок риск от | $B(4)*T(5)=P(20)$ | Шофьорите трябва да поддържат безопасна траектория в средата на своята лента, избягвайки застъпване на непрекъснатата крайна | $B(2)*T(3)=P(6)$ |

| | | пронизване на купето на МПС. | | линия. Това е особено важно при разминаване с тежкотоварни автомобили. | |

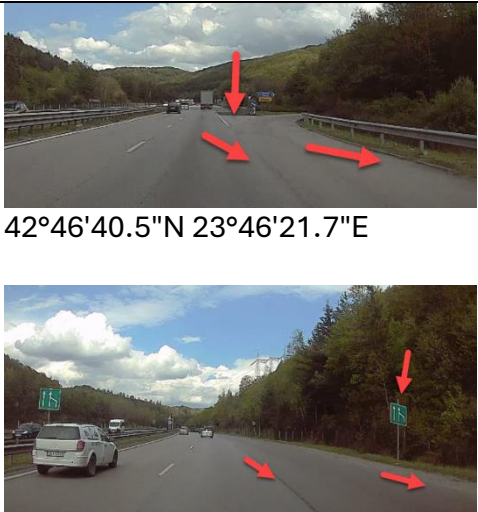
| 52 | <p>42°46'40.5"N 23°46'21.7"E</p> <p>42°46'27.4"N 23°47'18.8"E</p> | Липса на надеждно визуално водене. Правият участък засилва фалшивото усещане за сигурност. Без ясни разделителни линии е възможно, някои водачи неволно да напуснат на лентата си на движение и да причинят странични сблъсъци под остър ъгъл. Кинетичната енергия при сблъсък със застигащ МПС може да бъде фатална. | $V(4)*T(4)=P(16)$ | Шофьорите трябва да поддържат безопасна траектория в средата на своята лента. Инструктаж за пространствено позициониране – водачите трябва да бъдат инструктирани да увеличат страничната дистанция. Това е особено важно при разминаване с тежкотоварни автомобили. | $V(2)*T(3)=P(6)$ |

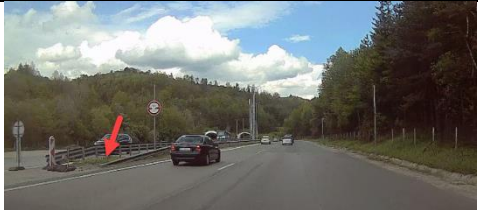
| 53 | <p>42°46'33.3"N 23°47'32.8"E</p> | <b>Зануляване в бърза лента!</b><br>Повишен риск от преобръщане на МПС с тежки или фатални последици. | $V(4)*T(5)=P(20)$ | Поддържане на увеличена дистанция от ПОС и понижен скоростен режим. | $V(2)*T(3)=P(6)$ |

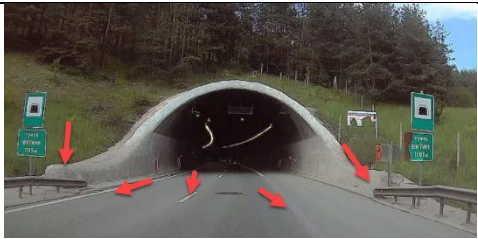
| 54 | <p>42°46'38.7"N 23°47'43.0"E</p> | Тунел Витиня – зануляване на ПОС преди бетоновата стена е сериозна инженерна грешка от гледна точка на принципите на Визия 0. Оставен е открит ръб на бетонната стена. | $V(4)*T(5)=P(20)$ | Поддържане на увеличена дистанция от ПОС и понижен скоростен режим. | $V(2)*T(3)=P(6)$ |

| | | <p>Приплъзването по дъгълността на ПОС е не ефективно и МПС не се пренасочва плавно чрез контролирана деформация на мантинелата. Риск от остатъчна висока кинетична енергия е голям, което води до тежки травми. ПОС не трябва да оставя празни пространства пред бетоновите чела.</p> | | | |

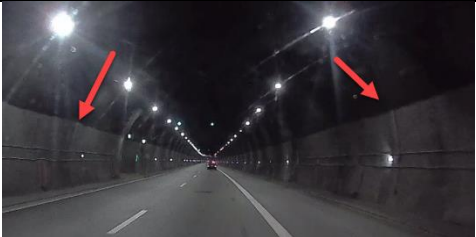
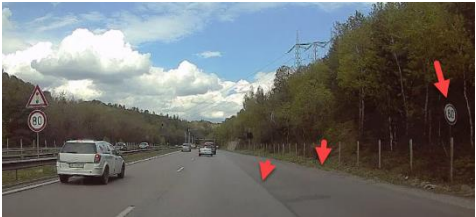
| 55 | <p>42°46'41.0"N 23°47'45.8"E</p> <p>42°46'28.4"N 23°47'21.6"E</p> | <p>Тунел Витиня е дълъг 1195м, но липсва повторение на знак В26 „Забранено е движение със скорост, по-висока от 80 км/ч“ и пътните знаци с променящи се съобщения (ПЗПС). Знак В26 (80км/ч) е неправилно разположен на 700м преди козирката на тунела и са неправилно ориентирани дори. Това компрометира коефициента на ретрорефлексия през нощта и видимостта през деня, което води до късно възприемане или пълно пропускане на информацията.</p> | В(3)*Т(5)=Р(15) | Стриктно поддържане към обозначения скоростен режим. Поддържане на повишена дистанция, без изпреварване в зоната на светлинния преход. | В(2)*Т(2)=Р(4) |

| | | <p>Наредбата за изменение и допълнение на Наредба № РД-02-20-2 от 2015 г. изисква тяхното разположение на разстояние точно 200 метра преди началото на тунела съгласно параграф 48, т.6.а). ПЗПС не са разположени съгласно параграф 51, т.3.а) на всеки 500 вътре в тунела. <b>Това не е просто като нормативно несъответствие, а като критичен дефект системата за управлението на скоростния режим на потока и визуалното водене!</b> Това създава реален риск от застигащ сблъсък (удар в гръб) между МПС, движещи се с несъобразена скорост в зоната на светлинен преход.</p> | | | |

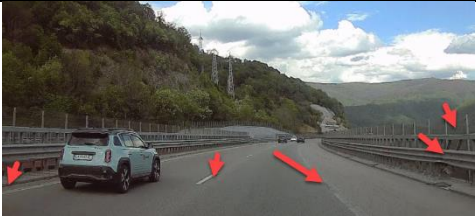
| 56 | | <p>Повредена ПОС с редуцирана способност да абсорбира кинетичната енергия. Захабената хоризонтална</p> | $V(4)*T(4)=P(16)$ | <p>Въвеждане на задължително вътрешнофирмено ограничение от 100км/ч. По-ниската скорост драстично намалява</p> | $V(3)*T(3)=P(9)$ |

| | 42°47'29.0"N 23°47'56.9"E | маркировка влошава видимостта на пътното платно, особено през нощта или при дъжд, което увеличава вероятността от неволно напускане на лентата за движение. | | деструктивната кинетична енергия при евентуален сблъсък и дава време за реакция. | |

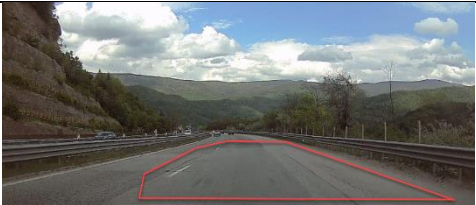
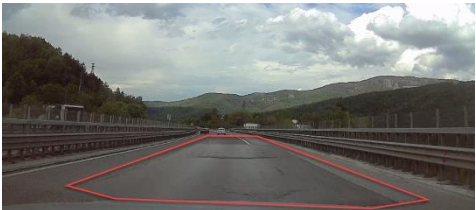
| 57 | <br>42°47'35.0"N 23°48'15.8"E<br><br>42°47'35.6"N 23°48'18.1"E<br><br>42°47'54.3"N 23°48'41.3"E<br> | В съответствие със Safe System принципите, дълбоките деформации на настилката представляват сериозен инфраструктурен дефект, който провокира опасно поведение на пътя. Поради неравностите, тежкотоварният и по-бавният трафик принудително се изнася в изпреварващата лента. Това води до грастични разлики в скоростите в лявата лента и опасност от застигане с висока скорост. | $B(3) \cdot T(3) = P(9)$ | Инструктаж на шофьорите за намаляване на скоростта до при преминаване през компрометирания участък с цел запазване стабилността на товарния автомобил. При възможност, пренасочване на тежките товари извън пиковите часове за намаляване на трафикът в лявата лента. | $B(2) \cdot T(2) = P(4)$ |

| | 42°47'58.6"N 23°48'42.4"E | | | | |

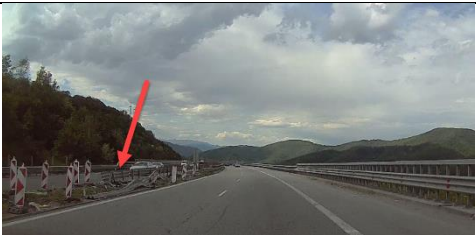
| 58 | <p>42°48'3.91"N 23°48'42.0"E</p> | Критичното състояние на ПОС, което е предпоставка за ПТП с тежки и фатални последици. ПОС няма способност да абсорбира кинетичната енергия. Захабената хоризонтална маркировка влошава видимостта на пътното платно, особено през нощта или при дъжд, което увеличава вероятността от неволно напускане на лентата. | $B(4)*T(5)=P(20)$ | Въвеждане на задължително вътрешнофирмено ограничение от 100км/ч. По-ниската скорост драстично намалява деструктивната кинетична енергия при евентуален сблъсък и дава време за реакция. | $B(3)*T(3)=P(9)$ |

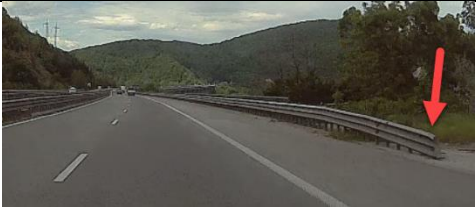
| 61 | <p>42°49'2.54"N 23°47'53.6"E</p> | <p>ЕНК на ПОС, който не е занулен. Целият профил е над асфалтовото покритие. Тривълнестата мантинела има много по-висока коравина от стандартната двувълнеста. Челният удар в нейния повдигнат ръб генерира екстремно отрицателно ускорение, пагубно за човешкото тяло. Възможно е разрязване на купето.</p> | $B(4)*T(5)=P(20)$ | Въвеждане на задължително вътрешнофирмено ограничение от 100км/ч. По-ниската скорост драстично намалява деструктивната кинетична енергия при евентуален сблъсък и дава време за реакция. | $B(3)*T(4)=P(12)$ |

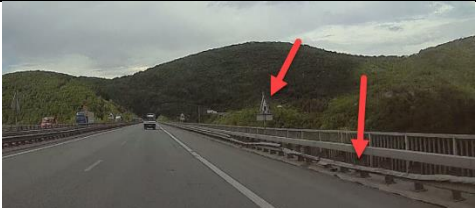
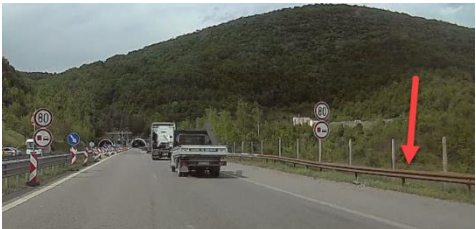
| 62 | <p>42°49'26.6"N 23°47'4.7"E</p> <p>42°49'48.3"N 23°47'48.2"E</p> | <p>Критичното състояние на ПОС, което е предпоставка за ПТП с тежки и фатални последствия. ПОС няма способност да абсорбира кинетичната енергия.</p> | $B(4)*T(5)=P(20)$ | Въвеждане на задължително вътрешнофирмено ограничение от 100км/ч. По-ниската скорост драстично намалява деструктивната кинетична енергия при евентуален сблъсък и дава време за реакция. | $B(3)*T(4)=P(12)$ |

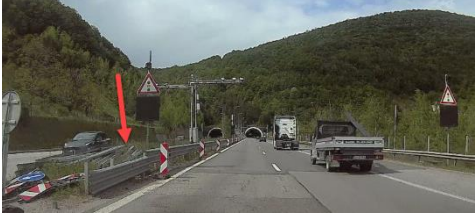
| 63 | <p>42°49'52.7"N 23°47'48.3"E</p> | <p>Критичното състояние на ПОС, което е предпоставка за ПТП с тежки и фатални последици. ПОС няма способност да абсорбира кинетичната енергия. Захабената хоризонтална маркировка влошава видимостта на пътното платно, особено през нощта или при дъжд, което увеличава вероятността от неволно напускане на лентата.</p> | $V(4)*T(5)=P(20)$ | <p>Въвеждане на задължително вътрешнофирмено ограничение от 100км/ч. По-ниската скорост драстично намалява деструктивната кинетична енергия при евентуален сблъсък и дава време за реакция.</p> | $V(3)*T(3)=P(9)$ |

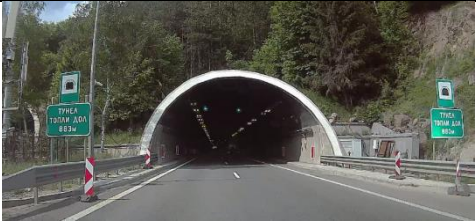
| 64 | <p>42°50'1.1"N 23°47'48.5"E</p> | <p>Тунел Топли Дол (883м) – знак В26 (80км/ч) не е поставен на задължителните на 200 метра разстояние преди началото на тунела, а на 400м. Риск от неинформирани водачи поради. Самият тунел е под 1000м, но той попада в една много специфична "сляпа зона" за повторение на знаците ПЗПС не са задължителни в този случай. Съществува голям психологически</p> | $V(4)*T(5)=P(15)$ | <p>Въвеждане на задължително вътрешнофирмено ограничение от 80км/ч за преминаването през всички тунели по АМ „Хемус“.</p> | $V(2)*T(3)=P(6)$ |

| | | <p>риск водачите да забравят или пренебрегнат ограничението от 80км/ч, точно когато се намира в най-опасната затворена част на тунела, което компрометира мерките за безопасност и създава опасност за удари в гръб.</p> | | | |

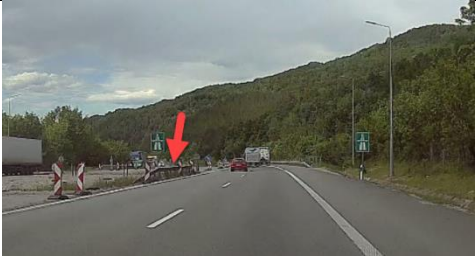
| 65 | <p>42°50'32.3"N 23°47'49.4"E</p> | <p>Двувълността ПОС под минималната гължина със зануляване в лента за изпреварване. Риск от преобръщане на МПС при удар в ЕНК и недостатъчна степен на задържане поради късата гължина – опасност от проникване и наранявания на трети лица в зоната за престой между двете платна за движение.</p> | $V(4)*T(5)=P(20)$ | <p>Въвеждане на задължително вътрешнофирмено ограничение от 100км/ч. По-ниската скорост драстично намалява деструктивната кинетична енергия при евентуален сблъсък и дава време за реакция.</p> | $V(3)*T(4)=P(12)$ |

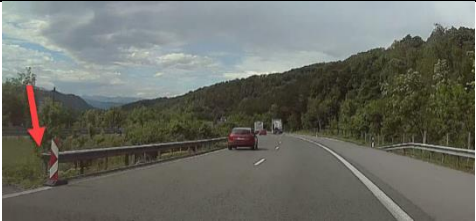
| 66 | <p>42°50'36.2"N 23°47'49.5"E</p> | <p>Двувълността ПОС без ЕНК с открит атакуващ ръб в лента за изпреварване. Риск от разкъсване на купето на МПС, с тежки и фатални последствия.</p> | $V(4)*T(5)=P(20)$ | <p>Въвеждане на задължително вътрешнофирмено ограничение от 100км/ч. По-ниската скорост драстично намалява деструктивната кинетична енергия при</p> | $V(3)*T(4)=P(12)$ |

| | | | | евентуален сблъсък и дава време за реакция. | |

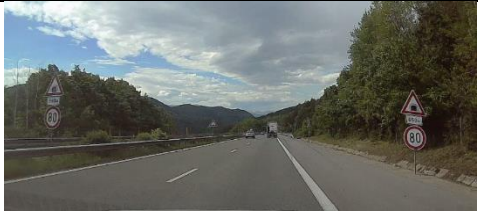
| 67 | <p>42°50'54.1"N 23°47'37.6"E</p> | <p>Ограничение на скоростта B26 (80км/ч) разположено на 670м преди началото на тунел Ечемишка (765м). Знакът не е поставен на задължителните на 200 метра разстояние преди началото на тунела. Създава се риск от неинформирани водачи поради. Самият тунел е под 1000м, но той също попада в една много специфична "сляпа зона" за повтаряне на знаците ПЗПС не са задължителни в този случай. Съществува голям психологически риск водачите да забравят или пренебрегнат ограничението от 80км/ч, точно когато се намира в най-опасната затворена част на тунела, което компрометира мерките за безопасност и създава опасност за удари в гръб.</p> | B(4)*T(5)=P(15) | <p>Въвеждане на задължително вътрешнофирмено ограничение от 80км/ч за преминаването през всички тунели по АМ „Хемус“.</p> | B(2)*T(3)=P(6) |

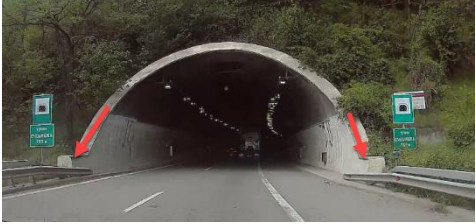
| 68 | <p>42°51'12.2"N 23°47'23.9"E</p> | <p>Тунел Ечемишка – зануляване на ПОС преди бетоновата стена е сериозна инженерна грешка от гледна точка на принципите на Визия 0. Оставен е открит ръб на бетонната стена. Приплъзването по гвуълнестата ПОС е не ефективно и МПС не се пренасочва плавно чрез контролирана деформация на мантинелата. Риск от остатъчна висока кинетична енергия е голям, което води до тежки травми. ПОС не трябва да оставя празни пространства пред бетоновите чела.</p> | $V(4)*T(5)=P(20)$ | Поддържане на увеличена дистанция от ПОС и понижен скоростен режим. | $V(2)*T(3)=P(6)$ |

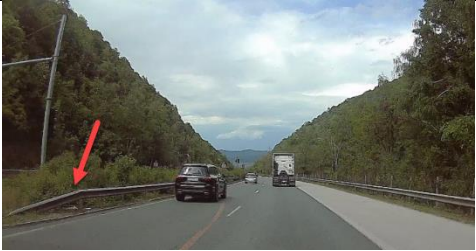
| 69 | <p>42°51'42.9"N 23°47'41.1"E</p> | <p>Двуълнестата ПОС с късо зануляване в лента за изпреварване. Риск от преобръщане на МПС при удар в ЕНК.</p> | $V(4)*T(5)=P(20)$ | Въвеждане на задължително вътрешнофирмено ограничение от 100км/ч. По-ниската скорост драстично намалява деструктивната кинетична енергия при евентуален сблъсък и дава време за реакция. | $V(3)*T(4)=P(12)$ |

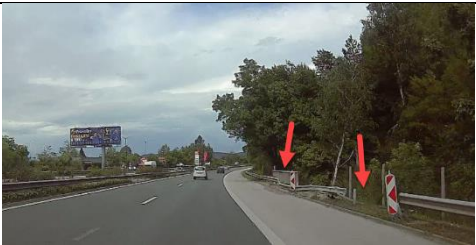
| 70 | <p>42°52'37.6"N 23°48'6.70"E</p> | Критичното състояние на ПОС, което е предпоставка за ПТП с тежки и фатални последици. ПОС няма способност да абсорбира кинетичната енергия. Захабената хоризонтална маркировка влошава видимостта на пътното платно, особено през нощта или при дъжд, което увеличава вероятността от неволно напускане на лентата. | $V(4)*T(5)=P(20)$ | Въвеждане на задължително вътрешнофирмено ограничение от 100км/ч. По-ниската скорост драстично намалява деструктивната кинетична енергия при евентуален сблъсък и дава време за реакция. | $V(3)*T(3)=P(9)$ |

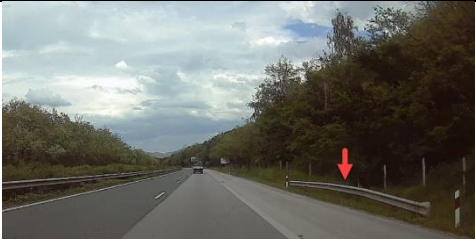
| 71 | <p>42°53'35.6"N 23°50'2.23"E</p> | Двуълнеността ПОС под минималната дължина и рибена опашка за ЕНК в магистрален участък. Опасност от пробиване на купено на МПС при удар в ЕНК. Недостатъчна степен на задържане поради късата дължина. Риск от тежки и фатални последици при колизия. | $V(4)*T(5)=P(20)$ | Въвеждане на задължително вътрешнофирмено ограничение от 100км/ч. По-ниската скорост драстично намалява деструктивната кинетична енергия при евентуален сблъсък и дава време за реакция. | $V(3)*T(4)=P(12)$ |

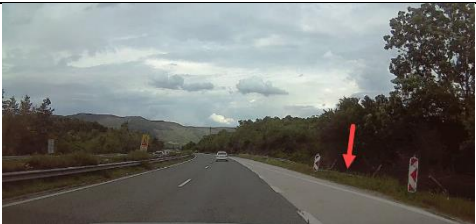
| 72 | <p>42°53'53.1"N 23°51'24.6"E</p> | Критичното състояние на ПОС, което е предпоставка за ПТП с тежки и фатални последици. ПОС няма способност да абсорбира кинетичната енергия. Захабената хоризонтална маркировка влошава видимостта на пътното платно, особено през нощта или при дъжд, което увеличава вероятността от неволно напускане на лентата. | $V(4)*T(5)=P(20)$ | Въвеждане на задължително вътрешнофирмено ограничение от 100км/ч. По-ниската скорост драстично намалява деструктивната кинетична енергия при евентуален сблъсък и дава време за реакция. | $V(3)*T(3)=P(9)$ |

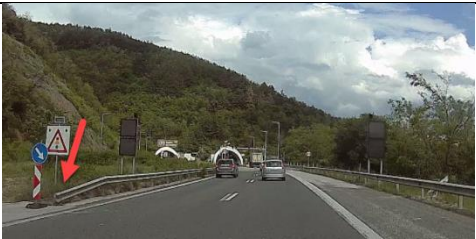
| 73 | <p>42°54'47.7"N 23°54'23.2"E</p> | Двуълнестата ПОС с късо зануляване в лента за изпреварване. Риск от преобръщане на МПС при удар в ЕНК. | $V(4)*T(5)=P(20)$ | Въвеждане на задължително вътрешнофирмено ограничение от 80км/ч. По-ниската скорост драстично намалява деструктивната кинетична енергия при евентуален сблъсък и дава време за реакция. | $V(3)*T(4)=P(12)$ |

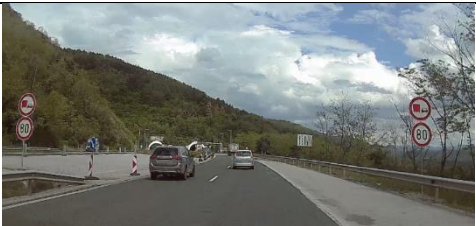
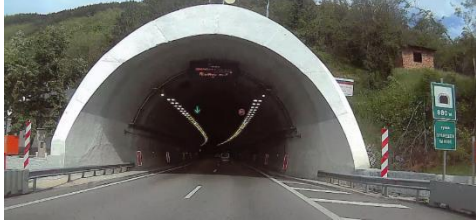
| 74 | <p>42°54'48.1"N 23°54'20.5"E</p> | Разполагане на знак В26 (80км/ч) на разстояние 300м от началото на тунел Правешки Ханове (880м). Знакът не е поставен на задължителните на 200 | $V(4)*T(5)=P(15)$ | Въвеждане на задължително вътрешнофирмено ограничение от 80км/ч за преминаването през всички тунели по АМ „Хемус“. | $V(2)*T(3)=P(6)$ |

| | <p>42°54'47.7"N 23°54'32.9"E</p> | <p>метра разстояние преди началото на тунела. Създава се риск от неинформирани водачи поради. Самият тунел е под 1000м, но той също попада в една много специфична "сляпа зона" за повтаряне на знаците ПЗПС не са задължителни в този случай. Съществува голям психологически риск водачите да забравят или пренебрегнат ограничението от 80км/ч, точно когато се намира в най-опасната затворена част на тунела, което компрометира мерките за безопасност и създава опасност за удари в гръб.</p> | | | |

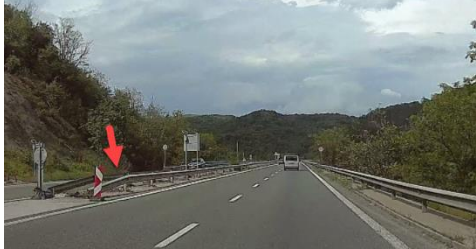
| 75 | <p>42°54'48.1"N 23°54'20.5"E</p> | <p>Двуълнестата ПОС с късо зануляване в лента за изпреварване. Риск от преобръщане на МПС при удар в ЕНК.</p> | В(4)*Т(5)=Р(20) | <p>Въвеждане на задължително вътрешнофирмено ограничение от 80км/ч. Пониската скорост драстично намалява деструктивната кинетична енергия при евентуален сблъсък и дава време за реакция.</p> | В(3)*Т(4)=Р(12) |
