# Идентифициране на пътни опасности и анализ на риска по маршрут: Костинброд - Търговище

Настоящият доклад представя идентифицирани опасностите по маршрут „Костинброд- Търговище“ (355 км), обхващащ участъка между завод „Кока Кола“ и Кока Кола ХБК. Географските координати на началната точка са 42.795864, 23.175642, а на крайната точка са 43.230194, 26.561306.

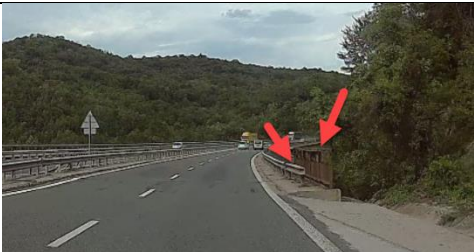
| 76 | <p>42°55'33.9"N 23°55'26.7"E</p> | <p>Двувъълнеста ПОС с ЕНК тип „лъжичка“, която е свързана с двуметрова шина без преходен елемент, който е наложителен поради съществуващата гилатационна фуга на моста. Основната двувълнеста ПОС на моста от своя страна не отговаря на нормативните изисквания предвид композицията на трафикопотока, т.е. брой тежки МПС. . Риск от произлизане на МПС при удар в ЕНК, който крие опасност от тежки и фатални последици.</p> | В(4)*Т(5)=Р(20) | <p>Въвеждане на задължително вътрешнофирмено ограничение от 80км/ч (действащото ограничение е 90км/ч), но по-ниската скорост драстично намалява деструктивната кинетична енергия при евентуален сблъсък и дава време за реакция.</p> | В(3)*Т(4)=Р(12) |

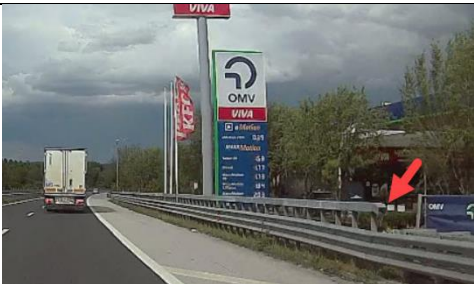
| 77 | <p>42°57'25.4"N 23°01'26.7"E</p> | <p>ПОС с висока степен на задържане, но с опасен атакуващ ръб поради неправилна инсталация. Риск от пробиване на купето на тежки МПС, с опасност от тежки и фатални наранявания.</p> | В(4)*Т(5)=Р(20) | <p>Въвеждане на задължително вътрешнофирмено ограничение от 100км/ч. По-ниската скорост драстично намалява деструктивната кинетична енергия при евентуален сблъсък и дава време за реакция.</p> | В(3)*Т(4)=Р(12) |

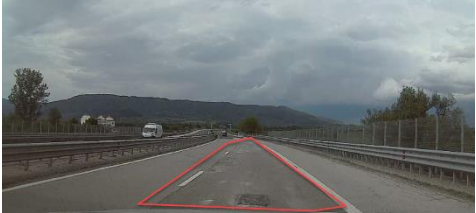
| 78 | <p>42°57'56.8"N 24°02'1.49"E</p> | <p>Дълбоки деформации на настилката в бавна лента. От гледна точка на принципите на Споделената отговорност и Safe System пътя в този участък не прощава грешки, а активно индуцира риск от тежки ПТП поради: (1) неочаквани маневри за смяна на лентата; (2) компроментирано сцепление и стабилност на МПС и (3) концентриране на трафикопотока в изпреварващата лента (изкуствено намаляване на пропускателната способност), което води до образуване на опашки и агресивно шофиране. Изключително висок риск от ПТП - почти 100% от трафик се изнася вляво.</p> | $B(4)*T(5)=P(20)$ | <p>Намаляване на скоростта при приближаване към зоната с деформациите. Увеличаване на дистанцията от предходното МПС. Строго избягване на аварийната лента. Плавно престрояване в лентата за изпреварване, като водачите трябва да дават път на МПС захождащи с висока скорост.</p> | $B(2)*T(3)=P(6)$ |

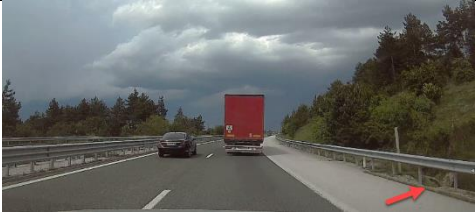
| 79 | <p>43°01'28.4"N 24°06'38.4"E</p> | <p>Подкопаната основа под стълбчетата на ПОС, което напълно компрометира нейната пасивна защитна функция. ПОС работят чрез съвместното</p> | $B(4)*T(5)=P(20)$ | <p>Въвеждане на задължително вътрешнофирмено ограничение от 100км/ч. По-ниската скорост драстично намалява деструктивната</p> | $B(3)*T(4)=P(12)$ |

| | | <p>действие на шината и забитите в земята стълбчета, които абсорбират кинетичната енергия чрез съпротивлението на почвата. Тъй като основата е подкопана, при удар стълбчетата ще поддадат незабавно. Мантинелата няма да задържи превозното средство, а ще се скъса. Т.е. МПС ще навлезе в опасното място, което може да има тежки или фатални последици.</p> | | <p>кинетична енергия при евентуален сблъсък и дава време за реакция.</p> | |

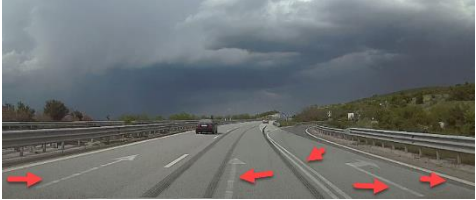
| 80 | <p>43°03'29.1"N 24°13'58.2"E</p> | <p>Захабената хоризонтална маркировка (особено стрелките за посока и непрекъснатата линия на шлюза) лишава водачите от навременна визуална информация къде точно се разделят потоците. Правият участък преди това развива високи скорости, а липсата на контраст забавя времето за реакция. Черните следи от спирачен път на тежкотоварен</p> | <p><math>B(4)*T(4)=P(16)</math></p> | <p>Въвеждане на задължително вътрешнофирмено ограничение от 100км/ч. По-ниската скорост драстично намалява деструктивната кинетична енергия при евентуален сблъсък и дава време за реакция.</p> | <p><math>B(3)*T(4)=P(12)</math></p> |

| | | <p>автомобил са безспорно физическо доказателство, че инфраструктурата подвежда водачите и ги принуждава да вземат аварийни решения в последния момент. Това води до екстремно спиране и внезапни маневри. При дъжд и мокра настилка захабената маркировка става напълно невидима поради образуването на воден слой, което допълнително увеличава спирачния път драстично и превръща тези закъснели маневри в неизбежни катастрофи.</p> | | | |

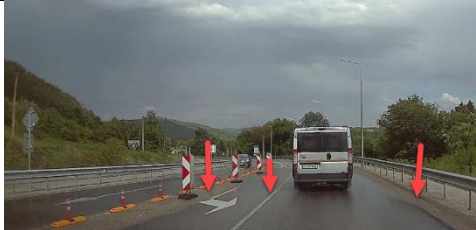
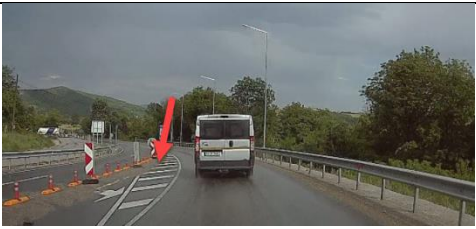
| 81 | <p>43°03'29.1"N 24°13'58.2"E</p> | <p>Критичен инфраструктурен дефицит на безопасност, намиращ се в критична зона за вземане на решения (т.е. при изходящ шлюз). Върху настилката съжителстват противоречива постоянна маркировка (стрелка за завои наляво) и делинеатори с</p> | $V(3)*T(5)=P(15)$ | Задължително увеличаване на пространствения буфер (гистанция). | $V(3)*T(3)=P(9)$ |

| | <p>43°03'28.8"N 24°13'59.3"E</p> | <p>Временен характер. Стрелката се намира в активната лента и не е била премахната след отваряне на лентата за движение за обществените транспортни потоци. Индуцира се риск от застигащи и странични удари.</p> | | | |

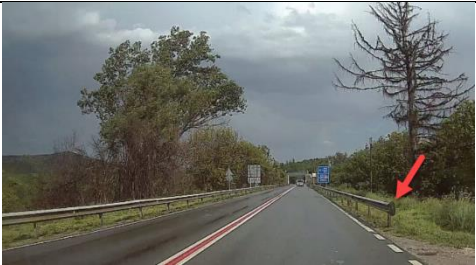
| 82 | <p>43°03'26.2"N 24°14'30.5"E</p> | <p>Двуълнестата ПОС с рибена опашка за ЕНК на първокласен републикански път. Опасност от пробиване на купето на МПС при удар в ЕНК. Риск от тежки и фатални последствия при колизия.</p> | $V(4)*T(5)=P(20)$ | <p>Поддържане на обозначения скоростен режим от 60км/ч. Поддържане на праволинейното направление със странична дистанция от 1 до 1,5м.</p> | $V(2)*T(4)=P(8)$ |

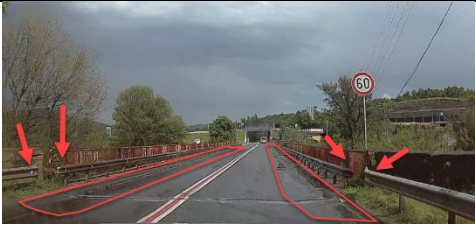
| 83 | <p>43°03'24.5"N 24°14'34.7"E</p> | <p>Опасност от аквапланинг и загуба на управление. Очертаните в червено зони показват сериозно загържане на вода и кал в активните ленти преди мостовото съоръжение. Това компрометира сцеплението на МПС. Неправилно прекъснати мантинели при прехода с мостовото съоръжение. Това носи риск от пробиване на купето и</p> | $V(4)*T(5)=P(20)$ | <p>Поддържане на обозначения скоростен режим от 60км/ч. Инструктаж на водачите да избягват краищата на пътното платно.</p> | $V(2)*T(4)=P(8)$ |

| | | тежки или фатални травми. | | | |

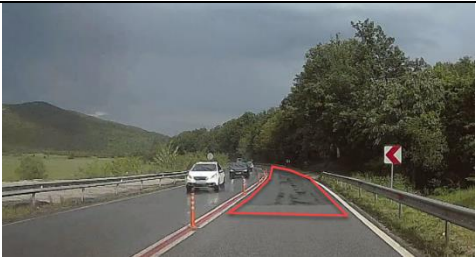
| 84 | <p>43°03'19."N 24°14'48.9"E</p> | Локален отводнителен дефект на лентата за движение. Неравната настилка задържа вода на повърхността си, което крие риск от образуване на хидродинамичен клин в кривата, която позволява висока скорост на движение. МПС може да загуби странична устойчивост под въздействие на центробежните сили. Вследствие, на което има вероятност от челни сблъсъци или напускане на платното за движение. | $V(4)*T(5)=P(20)$ | Поддържане на предходно обозначения скоростен режим от 60км/ч. Инструктаж на водачите да внимават за наличието на черен лег през зимния сезон. | $V(2)*T(4)=P(8)$ |

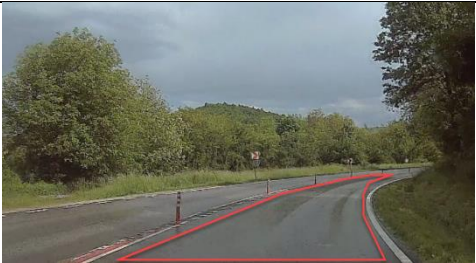
| 85 | <p>43°03'15.1"N 24°15'34.1"E</p> | Червеният контур ясно дефинира зона на повърхностно задържане на вода. Това е доказателство за неправилен или дефектирал напречен наклон (вираж), който не осигурява отводняване. Малкият радиус на завоя генерира значителни центробежни сили. | $V(4)*T(5)=P(20)$ | Намаляване на скоростта до 50км/ч. Инструктаж на водачите да внимават за наличието на черен лег през зимния сезон. Поддържане на минимална дистанция от 4-5 секунди спрямо предните превозни средства. | $V(2)*T(4)=P(8)$ |

| | | Съществува риск за напускане на пътното платно или челен сблъсък с насрещно МПС. | | | |

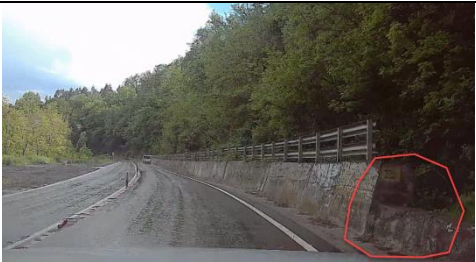
| 86 | <p>43°03'3.80"N 24°15'29.5"E</p> | В тази точка стопанина на пътя не е предоставил безопасна зона, т.е. контролирано пространство около пътя, чисто от масивни неподвижни обекти, което да дава възможност на МПС загубило устойчивост да спре или да коригира траекторията си без тежък сблъсък. Правият участък преди завоя предразполага към високи скорости. При мокра настилка рискът от поднасяне е висок, а удара в бетоновият ръб може да доведе до тежки или фатални последици. | $V(4)*T(4)=P(16)$ | Инструктаж на водачите да поддържат по-ниска скорост в тази крива, тъй като външната страна на завоя не е безопасна. Позициониране на МПС в близост до осевата линия за да се увеличи страничното разстояние до опасният бетонов ръб. | $V(2)*T(4)=P(8)$ |

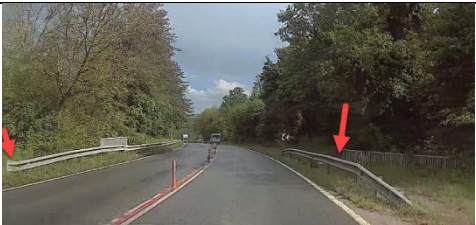
| 87 | <p>43°02'33.4"N 24°16'47.4"E</p> | Късо зануляване и рибена опашка в крива. Повишен риск от преобръщане или пробиване на купето на МПС с тежки или фатални последици. | $V(4)*T(5)=P(20)$ | Поддържане на увеличена дистанция от ПОС и понижен скоростен режим. | $V(2)*T(3)=P(6)$ |

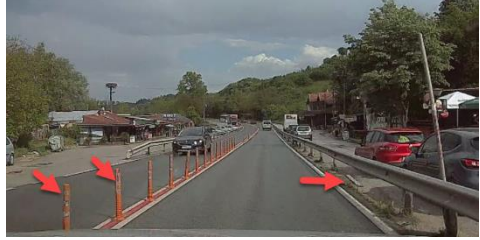
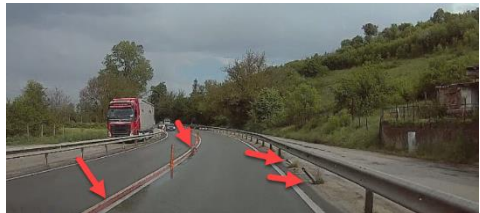
| 88 | <p data-bbox="170 337 537 370">43°02'27.1"N 24°15'57.5"E</p> <p data-bbox="170 621 537 654">43°02'24.6"N 24°16'1.73"E</p> | <p>Компрометирано оптично водене на делинеаторите разположени в средата на платното за движение. Гъвкавите пластмасови делинеатори в средата на пътя са с износени или повредени светлоотразителни елементи. През нощта, при гъста мъгла или силен дъжд водачите губят визуална представа за границата на насрещната лента за движение, което увеличава риска от челни сблъсъци. Мантинелата вдясно е деформирана и на места липсват вертикалните поддържащи стълбчета. ПОС абсорбират кинетичната енергия чрез съпротивлението на стълбчетата в почвата. Липсата им означава, че при удар шината просто ще се огъне или скъса без да загържи автомобила, допускайки го да излезе</p> | <p><math>V(3) \cdot T(5) = P(15)</math></p> | <p>Намаляване на скоростта с цел да се осигури по-голямо време за реакция и по-къс спирачен път. Повишена бдителност за насрещни автомобили - водачите трябва да наблюдават траекторията на насрещните МПС, които лесно могат да навлязат в тяхната лента поради заслепяване или липса на видимост към централната линия.</p> | <p><math>V(2) \cdot T(3) = P(6)</math></p> |

| | | от пътя към зоната за почивка. | | | |

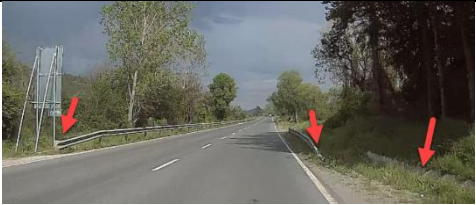
| 89 | <p>43°02'2.53"N 24°18'16.5"E</p> | Късо зануляване и рибена опашка в праволинеен участък, позволяващ висока скорост .<br>Повишен риск от преобръщане или пробиване на купето на МПС с тежки или фатални последици. | $V(4)*T(5)=P(20)$ | Поддържане на увеличена дистанция от ПОС и понижен скоростен режим. | $V(3)*T(3)=P(9)$ |

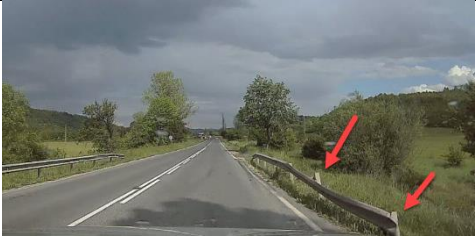
| 90 | <p>43°02'0.54"N 24°18'41.1"E</p> | ЕНК тип „лъжичка“ в праволинеен участък, позволяващ висока скорост .<br>Повишен риск от пробиване на купето на МПС с тежки или фатални последици. | $V(4)*T(5)=P(20)$ | Поддържане на увеличена дистанция от ПОС и понижен скоростен режим. | $V(3)*T(3)=P(9)$ |

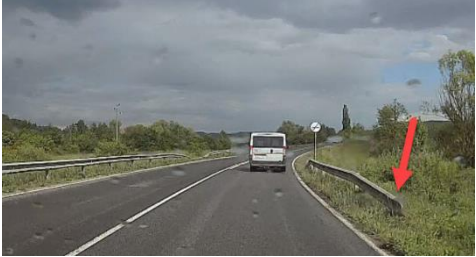
| 91 | <p>43°02'0.82"N 24°20'0.88"E</p> | ЕНК тип рибена опашка в крива с голям радиус позволяваща висока скорост .<br>Повишен риск от пробиване на купето на МПС с тежки или фатални последици. | $V(4)*T(5)=P(20)$ | Поддържане на увеличена дистанция от ПОС и понижен скоростен режим. | $V(2)*T(3)=P(6)$ |

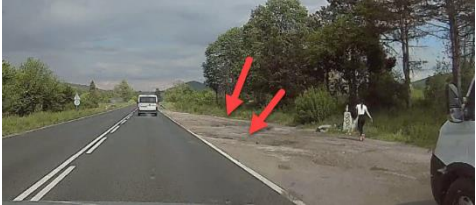
| 92 | <p>43°01'53.6"N 24°20'34.7"E</p> | Неоторизирано място за престой с дълбоки деформации, които принуждават МПС да влизат и излизат с изключително ниска скорост, което създава критични конфликтни | $V(3)*T(5)=P(15)$ | Инструктаж на водачите, които преминават транзитно покрай това място, те трябва да бъдат инструктирани превантивно да намаляват скоростта (до 70 км/ч при лоша видимост), когато | $V(2)*T(4)=P(8)$ |

| | | точки на първокласния път, където транзитният трафик се движи с висока скорост. Съществува риск от риск от застигащи сблъсъци и коси удари. | | наближават тази зона, и да поддържат повишено внимание за излизащи или забиращи спирачки превозни средства пред тях. | |

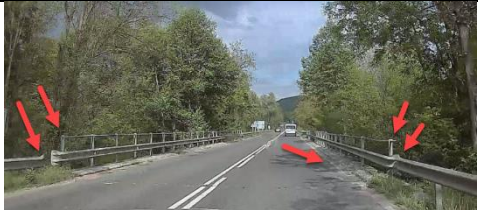
| 93 | <p>43°01'44.2"N 24°21'59.9"E</p> | Неправилно прекъснати мантинели при прехода с мостовото съоръжение. Това носи риск от пробиване на купето и тежки или фатални травми. Липсват крайни линии, което допълнително повишава риска от сблъсък при лоша видимост. | $V(4)*T(5)=P(20)$ | Понижаване на скоростния режим. Инструктаж на водачите да избягват краищата на пътното платно. Препоръчва се да не се предприемат маневри за изпреварване в участъка. | $V(2)*T(4)=P(8)$ |

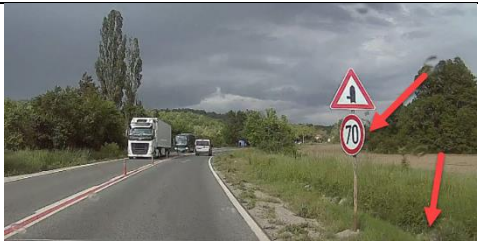
| 94 | <p>43°01'59.6"N 24°22'46.0"E</p> | Неправилно ориентираният пътен знак за ограничение до 70 км/ч губи своята ретрорефлективност и видимост. Водачите навлизат в кривата с реална скорост от 100–120 км/ч, тъй като големият радиус на завоя създава фалшиво усещане за сигурност. Съгласно разбиранията на iRAP дълбокият отворен дренажен изкоп вдясно се класифицира като <b>крайно агресивно</b> | $V(4)*T(4)=P(16)$ | Понижаване на скоростния режим. Инструктаж на водачите да избягват краищата на пътното платно. | $V(2)*T(3)=P(3)$ |

| | | <p><b>крайпътно препятствие.</b> Ако МПС напусне лентата за движение, гумите му ще пропаднат в изкопа. При висока скорост това рязко спира страничното движение и причинява моментално преобръщане. Последствията са пагубни или много тежки.</p> | | | |

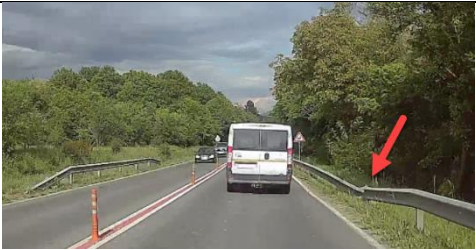
| 95 | <p>43°02'0.89"N 24°23'31.0"E</p> | <p>В лява лента - ПОС с дължина под минимално позволената. В дясна лента – ЕНК тип рибена опашка, мантинелите не са свързани. Съществува повишен риск от преобръщане или пробиване на купето на МПС с тежки или фатални последици.</p> | $V(4)*T(5)=P(20)$ | Поддържане на увеличена дистанция от ПОС и понижен скоростен режим. | $V(2)*T(3)=P(6)$ |

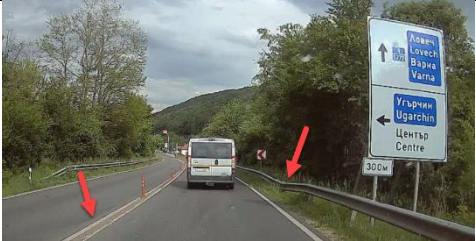
| 96 | <p>43°01'58.8"N 24°23'58.3"E</p> | <p>Повредена маркировка и повредена ПОС с ЕНК тип рибена опашка. Тези терминали не притежават характеристики за абсорбиране на енергия. При челен удар шината на мантинелата се разкъсва по дължина и пробива купето на</p> | $V(4)*T(5)=P(20)$ | Поддържане на увеличена дистанция от ПОС. Спазване на скоростния режим от 50 км/ч. | $V(2)*T(3)=P(6)$ |

| | | превозното средство, преминавайки през него като копие. Това почти винаги води до ампутации или незабавна смърт на водача и пътниците. | | | |

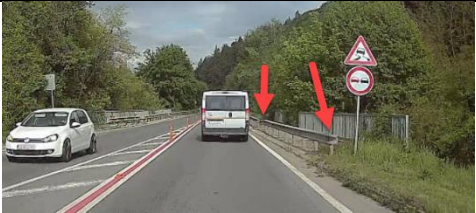
| 97 | <p>43°01'57.9"N 24°24'16.3"E</p> | <p>ПОС започва непосредствено преди моста. ЕНК тип „лъжичка“.</p> <p>Непосредствено преди началото на ПОС няма достатъчно защитена дължина, в която системата да развие своята задържаща способност. Риск от пробиване на купето и преобръщания в опасното място.</p> | $V(4)*T(5)=P(20)$ | Инструктирайте водачите, че моста представлява участък с ограничен резерв за пасивна безопасност. Водачите да избягват движение в непосредствена близост до десния край на платното при преминаване през моста. Поддържайте по-голяма дистанция за предходното МПС, за да се намали вероятността от аварийни отклонения | $V(2)*T(4)=P(8)$ |

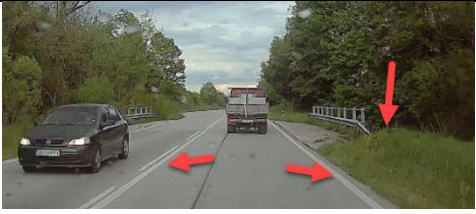
| 98 | <p>43°02'9.89"N 24°25'43.8"E</p> | <p>ЕНК с късо зануляване. Непосредствено преди началото на ПОС няма достатъчно защитена дължина, в която системата да развие своята задържаща способност. Повредена маркировка, което допълнително повишава риска от сблъсък и преобръщания при лоша видимост.</p> | $V(4)*T(5)=P(20)$ | Понижаване на скоростния режим. Инструктаж на водачите да избягват краищата на пътното платно. Препоръчва се да не се предприемат маневри за изпреварване в участъка. | $V(2)*T(4)=P(8)$ |

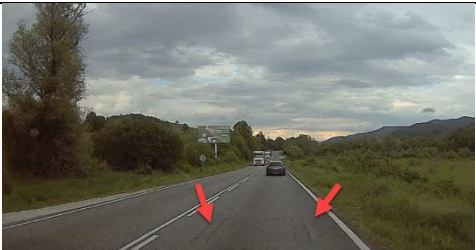
| 99 | <p>43°02'12.1"N 24°28'56.3"E</p> | <p>Надлъжни коловози<br/>чието наличие е<br/>индикатор за<br/>експлоатационно<br/>износване на<br/>настилката. Риск от<br/>аквапланинг поради<br/>локално задържане на<br/>вода. Последствията<br/>могат да са загуба на<br/>управление с последващо<br/>внезапно отклонение,<br/>напускане на платното с<br/>челни или странични<br/>удари.</p> | $V(4)*T(4)=P(16)$ | <p>Понижаване на скоростния<br/>режим. Препоръчва се да не<br/>се предприемат маневри за<br/>изпреварване в участъка.<br/>Водачите трябва да<br/>следят стриктно<br/>състоянието и налягането<br/>на гумите, тъй като<br/>неправилното налягане<br/>допълнително увеличава<br/>риска от аквапланинг и<br/>нестабилност.</p> | $V(2)*T(3)=P(6)$ |

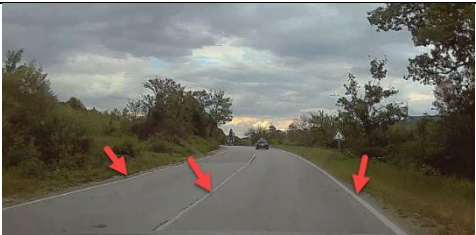
| 100 | <p>43°02'8.89"N 24°29'53.8"E</p> | <p>Значително износена<br/>хоризонтална<br/>маркировка в преходната<br/>зона преди хоризонтална<br/>крива. Тази зона е<br/>особено чувствителна,<br/>защото именно тук<br/>водачът трябва да (1)<br/>разпознае началото на<br/>кривата; (2) оцени<br/>нейния радиус; (3)<br/>адаптира скоростта; и<br/>(4) да избере безопасна<br/>траектория. Нарушен е<br/>принципа за визуално<br/>водене на водача. При<br/>недостатъчно ясно<br/>разграничаване на<br/>лентите, особено при<br/>зряч, нощно време или</p> | $V(4)*T(5)=P(20)$ | <p>Инструктирайте<br/>водачите да намаляват<br/>скоростта преди<br/>навлизане в кривата,<br/>особено през нощта и при<br/>мокра настилка. Водачите<br/>трябва да проявят<br/>увеличено внимание към<br/>позиционирането в<br/>лентата за движение и да<br/>избягват позиционирането<br/>си в близост до осевата<br/>линия. Редно е да се увеличи<br/>дистанцията до<br/>предходното превозно<br/>средство, за да се осигури<br/>достатъчно време за<br/>реакция при неочаквана<br/>маневра.</p> | $V(2)*T(4)=P(8)$ |

| | | мокра настилка, съществува риск водачът да пресече осевата линия при навлизане в кривата. Риск от челни сблъсъци или напускане на платното. | | | |

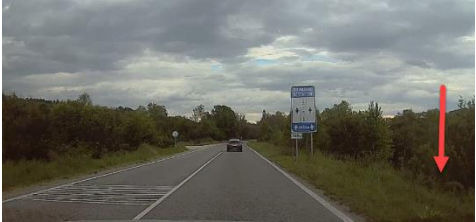
| 101 | <p>43°02'23.8"N 24°31'12.2"E</p> | От гледна точка на съвременните принципи на пасивната безопасност, <b>не</b> всяко свободно пространство край пътя <b>представлява безопасна зона</b> . За да изпълнява тази функция, теренът трябва да бъде проходим, така че при напускане на платното за движение МПС да може да намали скоростта си и да възстанови управлението без тежки последствия. В този участък възстановяването на траекторията става практически невъзможно. Риск от преобръщане на МПС. | $B(3)*T(5)=P(15)$ | Инструктирайте водачите да поддържат стриктно позициониране в лентата и да избягват движение в близост до десния край на лентата за движение. Водачите трябва да увеличават дистанцията до предходното превозно средство, за да се намали вероятността от аварийни маневри. И да намаляват скоростта при мокра настилка, нощно време и ограничена видимост. | $B(2)*T(4)=P(8)$ |

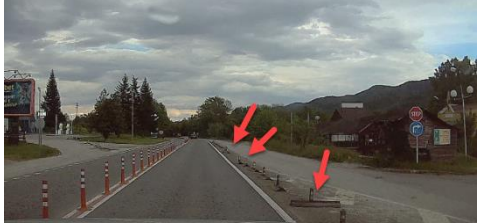
| 102 | <p>43°02'25.2"N 24°31'48.6"E</p> | <p>Зона за почивка и престой в участък с намалена скорост (50км/ч), което намалява кинетичната енергия и вероятността от тежки последици. Въпреки това, от инженерна гледна точка снимката показва крайпътна зона, която не е адекватно отделена от активната лента за движение. Ограничителите са повредени. При отклоняване на МПС е възможен удар в тях с последващо отклоняване към платното за движение, за мотори риска е особено висок, при което могат да бъдат увлечени и други участници в движението. Риск от застигащи и коси удари.</p> | $B(3)*T(4)=P(12)$ | <p>Инструктирайте водачите да поддържат стриктно позициониране в лентата и да избягват движение в близост до десния край на лентата за движение. Водачите трябва да увеличават дистанцията до предходното превозно средство, за да се намали вероятността от аварийни маневри. И да намаляват скоростта при мокра настилка, нощно време и ограничена видимост.</p> | $B(2)*T(2)=P(4)$ |

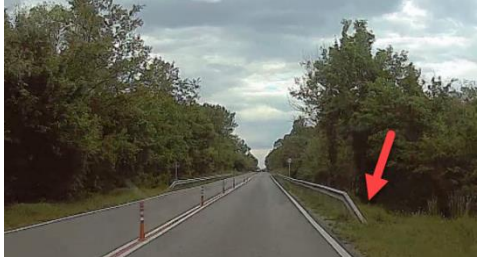
| 103 | <p>43°02'42.4"N 24°33'11.1"E</p> | <p>ЕНК с късо зануляване. Непосредствено преди началото на ПОС няма достатъчно защитена дължина, в която системата да развие своята задържаща способност. Повредена</p> | $B(4)*T(5)=P(20)$ | <p>Понижаване на скоростния режим. Инструктаж на водачите да избягват краищата на пътното платно. Препоръчва се да не се предприемат маневри за изпреварване в участъка.</p> | $B(2)*T(4)=P(8)$ |

| | | маркировка, което допълнително повишава риска от сблъсък и преобръщания при лоша видимост. | | | |

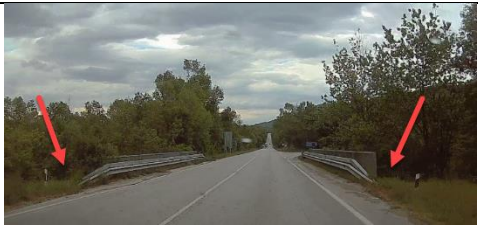
| 104 | <p>43°02'36.8"N 24°33'52.9"E</p> | ЕНК с късо зануляване. Непосредствено преди началото на ПОС няма достатъчно защитена гължина, в която системата да развие своята задържаща способност. Повредена маркировка, което допълнително повишава риска от сблъсък и преобръщания при лоша видимост. | $V(4)*T(5)=P(20)$ | Понижаване на скоростния режим. Инструктаж на водачите да избягват краищата на пътното платно. Препоръчва се да не се предприемат маневри за изпреварване в участъка. | $V(2)*T(4)=P(8)$ |

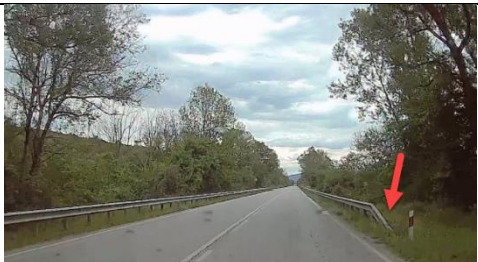
| 105 | <p>43°02'48.0"N 24°36'50.7"E</p> | Късо зануляване в праволинеен участък, позволяващ висока скорост. Повишен риск от преобръщане на МПС с тежки или фатални последици. | $V(4)*T(5)=P(20)$ | Поддържане на увеличена дистанция от ПОС и понижен скоростен режим. | $V(3)*T(3)=P(9)$ |

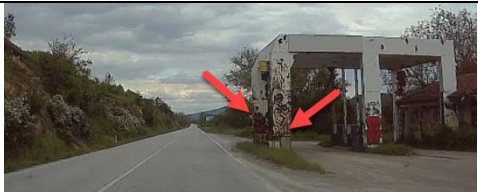
| 106 | <p>43°02'46.3"N 24°37'59.7"E</p> | Наличие на не обезопасено твърдо крайпътно препятствие - масивни стоманобетонни колони на изоставена крайпътна | $V(5)*T(5)=P(25)$ | Инструктирайте водачите да избягват движение в непосредствена близост до десния край на лентата. Водачите трябва да поддържат увеличена | $V(3)*T(4)=P(12)$ |

| | | <p>бензиностанция, разположена непосредствено до пътното платно. Съгласно принципите на forgiving roadsides и Safe System, масивните бетонни конструкции в близост до платното се разглеждат като непрощаващи крайпътни препятствия, тъй като при удар не абсорбират съществена част от кинетичната енергия. Поради тяхната голяма коравина, при удар почти цялата кинетична енергия се предава на автомобила и пътниците.</p> | | <p>дистанция, за да се намали необходимостта от аварийни отклонения.</p> | |

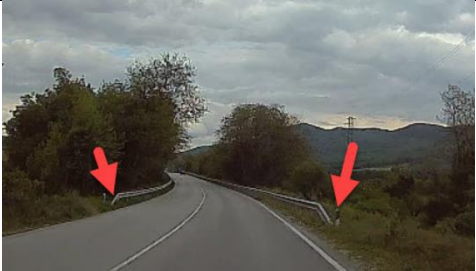
| 107 | <p>43°02'24.5"N 24°42'30.2"E</p> | <p>Късо зануляване в крива с голям радиус, позволяваща висока скорост. Повишен риск от преобръщане на МПС с тежки или фатални последици.</p> | <p><math>B(4)*T(5)=P(20)</math></p> | <p>Поддържане на увеличена дистанция от ПОС и понижен скоростен режим.</p> | <p><math>B(3)*T(3)=P(9)</math></p> |

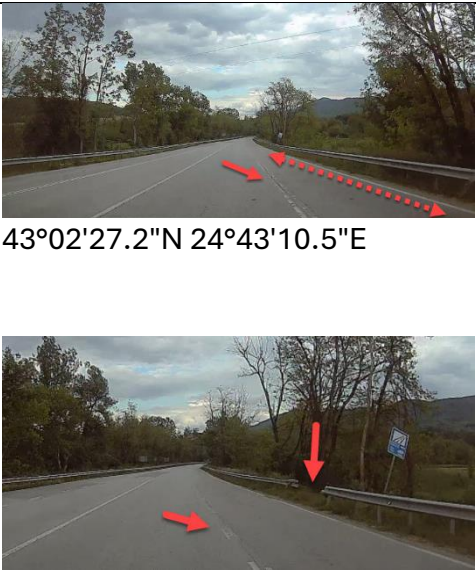
| 108 | <p>43°02'27.2"N 24°43'10.5"E</p> <p>43°02'27.3"N 24°43'12.4"E</p> | <p>Шлюз (отсечка) за вливане изградена с минимално допустима дължина от 150м, но вече опасна поради високата интензивност на пътя и високия процент на тежки МПС.</p> <p>Хоризонтална маркировка без светлоотразимост. Опасност от странични удари и удари в гръб с висока скорост.</p> | $V(4)*T(4)=P(16)$ | Инструктаж на водачите да разпознават участъка като зона с висок риск от принудително вливане. Водачите да увеличават дистанцията преди зоната на сливане и да наблюдават отрано движението по шлюза. Намаляване на скоростта при нощни условия, дъжд или намалена видимост, когато липсата на светлоотразителна маркировка значително влошава ориентацията. | $V(2)*T(4)=P(8)$ |

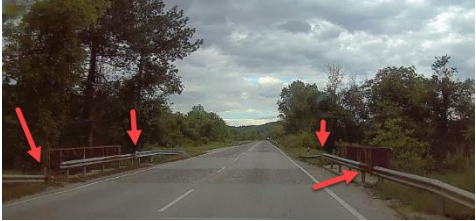
| 109 | <p>43°02'38.3"N 24°44'46.2"E</p> | <p>ПОС не отговаря на съвременните стандарти EN 1317 – тя няма нужната задържаща способност и животозастрашаващ буфер при напускане на платното.</p> | $V(3)*T(4)=P(12)$ | Поддържане на увеличена дистанция от ПОС и спазване на обозначените скоростни режими. | $V(3)*T(3)=P(9)$ |

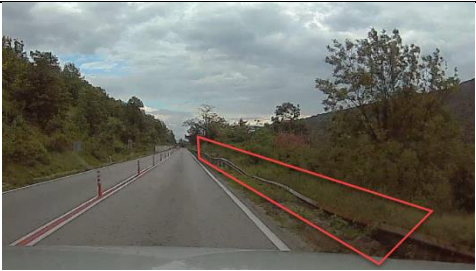
| 110 | <p>43°02'52.6"N 24°46'45.1"E</p> | <p>Напълно компрометирана ПОС, която е абсолютно не способна да абсорбира кинетичната енергия чрез съвместната работа на шината и вертикалните стълбчета. Смачканата до земята шина образува твърд, наклонен профил.</p> | $V(5)*T(5)=P(25)$ | Поддържане на увеличена дистанция от ПОС и понижен скоростен режим. | $V(2)*T(4)=P(8)$ |

| | | МПС, което се удари в нея под остър ъгъл при висока скорост, няма да бъде пренасочено в лентата за движение, а ще се изкачи по ПОС, което ще доведе до преобръщане. | | | |

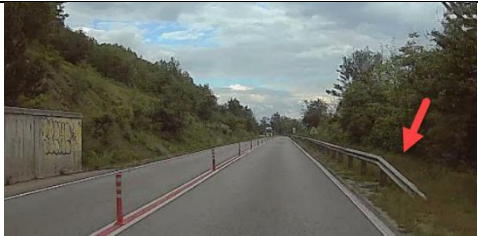
| 111 | <br>43°02'52.1"N 24°47'1.68"E | Късо зануляване в праволинеен участък, позволяващ висока скорост. Повишен риск от преобръщане на МПС с тежки или фатални последици. | $V(4)*T(5)=P(20)$ | Поддържане на увеличена дистанция от ПОС и понижен скоростен режим. | $V(3)*T(3)=P(9)$ |

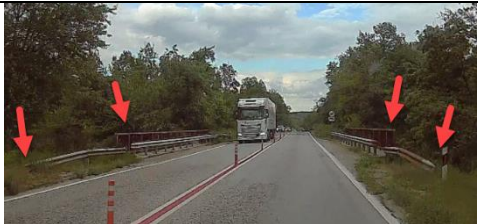
| 112 | <br>43°03'4.87"N 24°48'48.0"E | ЕНК с късо зануляване. Непосредствено преди началото на ПОС няма достатъчно защитена дължина, в която системата да развие своята задържаща способност. Прекъсната ПОС с ЕНК тип „лъжичка“. Опасност от разкъсване на купето или преобръщане на МПС. | $V(4)*T(5)=P(20)$ | Понижаване на скоростния режим. Инструктаж на водачите да избягват краищата на пътното платно. Препоръчва се да не се предприемат маневри за изпреварване в участъка. | $V(2)*T(4)=P(8)$ |

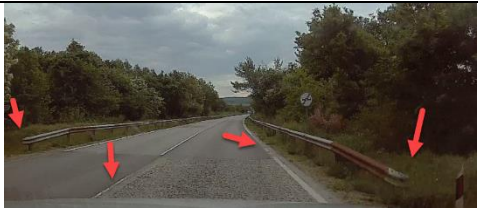
| 113 | <br>43°03'4.97"N 24°49'58.0"E | ЕНК тип „лъжичка“ в праволинеен участък преди навлизане в крива с голям радиус. Инфраструктурата позволява висока скорост, което води до | $V(4)*T(5)=P(20)$ | Поддържане на увеличена дистанция от ПОС и понижен скоростен режим. | $V(3)*T(3)=P(9)$ |

| | | повишен риск от преобръщане или пробиване на купето на МПС с тежки или фатални последици. Повредена хоризонтална маркировка, която не изпълнява функцията си визуално да води водача на МПС. | | | |

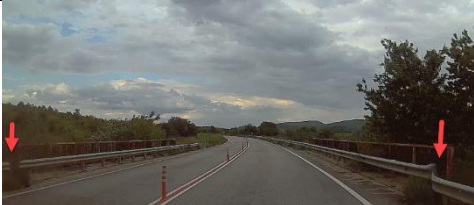
| 114 | <br>43°02'37.2"N 24°50'43.3"E | Неправилно прекъснати мантинели при прехода с мостовото съоръжение. Това носи риск от пробиване на купето и тежки или фатални травми. Липсват крайни линии, което допълнително повишава риска от сблъсък при лоша видимост. | $V(4)*T(5)=P(20)$ | Понижаване на скоростния режим. Инструктаж на водачите да избягват краищата на пътното платно. Препоръчва се да не се предприемат маневри за изпреварване в участъка. | $V(2)*T(4)=P(8)$ |

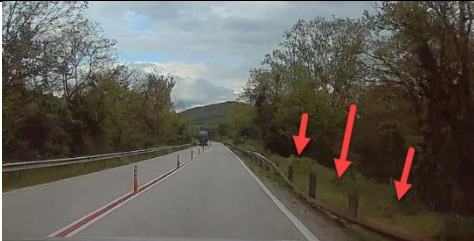
| 115 | <br>43°02'46.4"N 24°52'28.8"E | Напълно компрометирана ПОС, която е абсолютно не способна да абсорбира кинетичната енергия чрез съвместната работа на шината и вертикалните стълбчета. Смачканата до земята шина образува твърд, наклонен профил. МПС, което се удари в нея под остър ъгъл при | $V(5)*T(5)=P(25)$ | Поддържане на увеличена дистанция от ПОС и понижен скоростен режим. | $V(2)*T(4)=P(8)$ |

| | | Висока скорост, няма да бъде пренасочено в лентата за движение, а ще се изкачи по ПОС, което ще доведе до преобръщане. | | | |

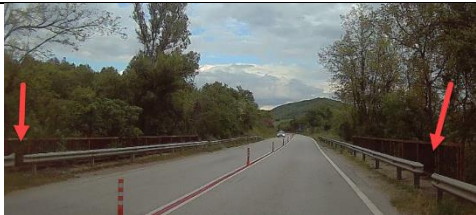
| 116 | <br>43°02'46.0"N 24°52'33.5"E | Неправилно прекъснати мантинели при прехода с мостовото съоръжение. Това носи риск от пробиване на купето и тежки или фатални травми. Липсват крайни линии, което допълнително повишава риска от сблъсък при лоша видимост. | $V(4)*T(5)=P(20)$ | Понижаване на скоростния режим. Инструктаж на водачите да избягват краищата на пътното платно. Препоръчва се да не се предприемат маневри за изпреварване в участъка. | $V(2)*T(4)=P(8)$ |

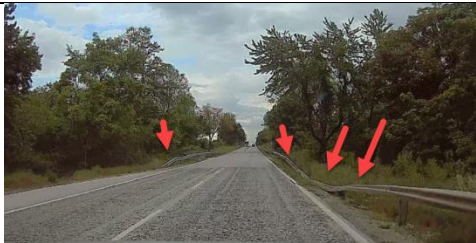
| 117 | <br>43°02'59.2"N 24°54'49.5"E | Напълно компрометирана ПОС, която е абсолютно неспособна да абсорбира кинетичната енергия чрез съвместната работа на шината и вертикалните стълбчета. Смачканата до земята шина образува твърд, наклонен профил. МПС, което се удари в нея под остър ъгъл при висока скорост, няма да бъде пренасочено в лентата за движение, а ще се изкачи по ПОС, | $V(5)*T(5)=P(25)$ | Поддържане на увеличена дистанция от ПОС и понижен скоростен режим. | $V(2)*T(4)=P(8)$ |

| | | което ще доведе до преобръщане. | | | |

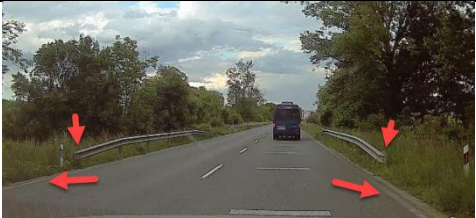
| 118 | <p>43°02'2.26"N 24°00'15.8"E</p> | <p>Късо зануляване с ЕНК тип „рибена опашка“ в праволинеен участък, позволяващ висока скорост.</p> <p>Повишен риск от преобръщане или пробиване на купето на МПС с тежки или фатални последици.</p> | $V(4)*T(5)=P(20)$ | Поддържане на увеличена дистанция от ПОС и понижен скоростен режим. | $V(3)*T(3)=P(9)$ |

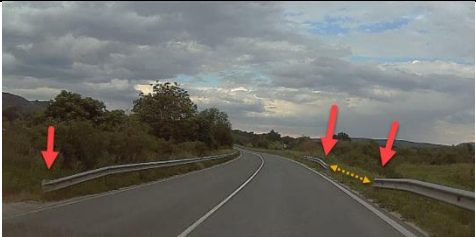
| 119 | <p>43°02'5.30"N 25°05'5.6"E</p> | <p>Късо зануляване с ЕНК тип „рибена опашка“ в крива с голям радиус позволяваща висока скорост.</p> <p>Неправилно прекъсване на мантинелата, което се явява пролука към опасното място.</p> <p>Повишен риск от преобръщане, пробиване на купето на МПС или проникване към опасното място.</p> <p>Последиците са тежки или фатални в този случай.</p> | $V(4)*T(5)=P(20)$ | Поддържане на увеличена дистанция от ПОС и понижен скоростен режим. | $V(3)*T(3)=P(9)$ |

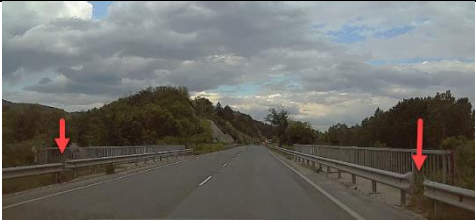
| 120 | | <p>Неправилно прекъснати мантинели при прехода с мостовото съоръжение.</p> <p>Това носи риск от пробиване на купето и тежки или фатални</p> | $V(4)*T(5)=P(20)$ | Понижаване на скоростния режим. Инструктаж на водачите да избягват краищата на пътното платно. Препоръчва се да не се предприемат маневри | $V(2)*T(4)=P(8)$ |

| | 43°02'6.3"N 25°06'18.8"E | травми. Липсват крайни линии, което допълнително повишава риска от сблъсък при лоша видимост. | | за изпреварване в участъка. | |

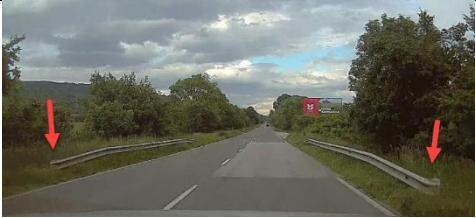
| 121 | <br>43°02'5.21"N 25°08'10.2"E | <p>Късо зануляване с ЕНК тип „рибена опашка“ в праволинеен участък позволяващ висока скорост.</p> <p>Повишен риск от преобръщане или пробиване на купето на МПС с тежки или фатални последици.</p> | $V(4)*T(5)=P(20)$ | Поддържане на увеличена дистанция от ПОС и понижен скоростен режим. | $V(3)*T(3)=P(9)$ |

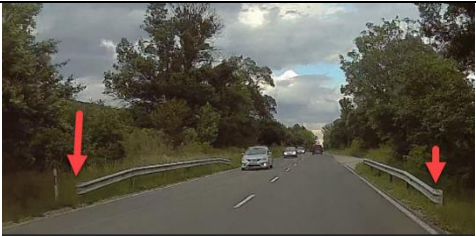
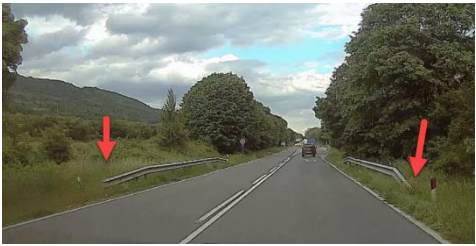
| 122 | <br>43°02'11.3"N 25°08'47.7"E<br><br><br>43°02'22.3"N 25°10'24.3"E | <p>Късо зануляване в праволинеен участък, позволяващ висока скорост.</p> <p>Повишен риск от преобръщане на МПС с тежки или фатални последици.</p> | $V(4)*T(5)=P(20)$ | Поддържане на увеличена дистанция от ПОС и понижен скоростен режим. | $V(3)*T(3)=P(9)$ |

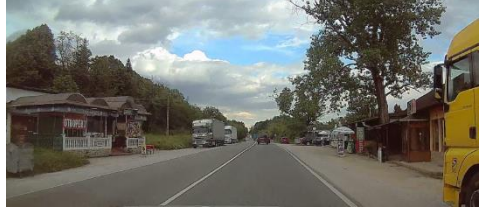
| 123 | <p data-bbox="170 305 646 342">43°02'33.9"N 25°12'57.3"E</p> | <p>Линеен крайпътен търговски обект, който съществено променя характера на движението. Макар ограничението на скоростта да е 50 km/h, рискът не произтича толкова от скоростта, колкото от големия брой конфликтни точки и непредвидимото поведение на участниците в движението. Липсва физическо отделяне на зоната за престой и активните ленти за движение. Липсва улично осветление. Въпреки това е наличен гвупосочен транзитен тежкотоварен трафик. Тази конфигурация създава типична смесена транспортна среда, в която транзитният поток взаимодейства с локален автомобилен и пешеходен трафик. Риск от сблъсък с пешеходец или напускащо зоната за престой МПС.</p> | <p><math>B(4)*T(4)=P(16)</math></p> | <p>Да намаляват скоростта под разрешената, когато има интензивна активност около заведенията. Да поддържат увеличена дистанция, тъй като предходното МПС може внезапно да спре. Да наблюдават не само платното, но и зоните между паркираните автомобили. През нощта да използват скорост, съобразена с реалната осветеност, а не само с нормативното ограничение.</p> <p><b>Да приеме, че всеки паркиран автомобил може да скрива пешеходец (дете)!</b></p> | <p><math>B(3)*T(3)=P(9)</math></p> |

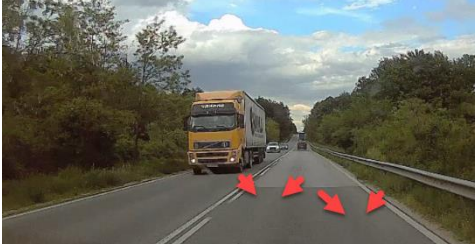
| 124 | <p>43°02'35.0"N 25°13'5.35"E</p> | <p>Начално формиране на коловози - ранен индикатор за структурен уморен отказ на асфалтовите пластове. Риск от задържане на вода в лентата за движение, поради блокиране на напречното оттичане на водата към банкета от новосформиращите се стени на коловоза. Риск от аквапланинг и черен лед с последваща динамична нестабилност на МПС и мотоциклети.</p> | $B(2)*T(2)=P(4)$ | <p>Инструктирайте водачите да намаляват скоростта при гъжг. Водачите също така трябва да следят налягането на гумите на МПС – гумите с ниско налягане са много по-податливи на аквапланинг. Ранен стагiiи но развитието на деформациите в участъка трябва да се следи.</p> | $B(1)*T(2)=P(2)$ |

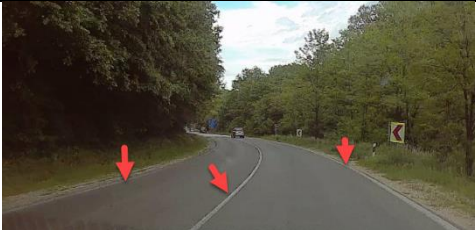
| 125 | <p>43°03'24.9"N 25°17'7.51"E</p> | <p>Значително износена хоризонтална маркировка в крива. Нарушен е принципа за визуално водене на водача, който може да се подведе и да се озове в ситуация с опасна траектория на движение. При недостатъчно ясно разграничаване на лентите, особено при здрач, нощно време или мокра настилка, съществува риск водачът да пресече</p> | $B(4)*T(5)=P(20)$ | <p>Инструктирайте водачите да намаляват скоростта преди навлизане в кривата, особено през нощта и при мокра настилка. Водачите трябва да проявят увеличено внимание към позиционирането в лентата за движение и да избягват позиционирането си в близост до осевата линия. Редно е да се увеличи дистанцията до предходното превозно средство, за да се осигури достатъчно време за</p> | $B(2)*T(4)=P(8)$ |

| | | осевата линия при навлизане в кривата. Риск от челни сблъсъци или напускане на платното. | | реакция при неочаквана маневра. | |

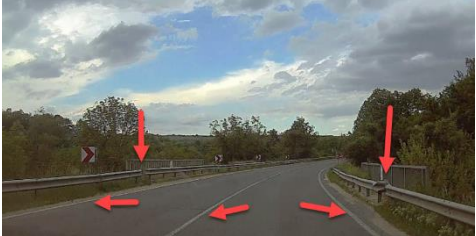
| 126 | <p>43°03'34.7"N 25°17'6.79"E</p> | Значително износена хоризонтална маркировка в крива. Нарушен е принципа за визуално водене на водача. Прекъсната ПОС с ЕНК тип „лъжичка“. Опасност от разкъсване на купето или преобръщане на МПС. | $V(4)*T(5)=P(20)$ | Понижаване на скоростния режим. Инструктаж на водачите да избягват краищата на пътното платно. Препоръчва се да не се предприемат маневри за изпреварване в участъка, въпреки лошото състояние на непрекъснатата осева линия. | $V(2)*T(4)=P(8)$ |

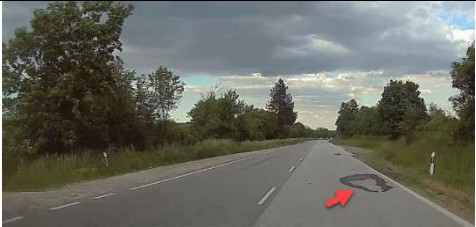
| 127 | <p>43°04'22.0"N 25°19'13.6"E</p> | Локално разрушаване на износващия слой с дълбочина около 40 mm, с полегати ръбове и разположено точно в траекторията на дясното колело на превозните средства. Разположението е неблагоприятно, защото почти всички МПС преминават през тази зона на лентата за движение. Това включва тежките МПС, което означава, че разрушението ще прогресира сравнително бързо. При Валеж в | $V(3)*T(4)=P(12)$ | Това не е участък с непосредствен висок риск от тежки ПТП. Практическите препоръки са (1) водачите да не извършват резки отклонения, за да избегнат единичната дупка; (2) при мокра настилка да поддържат плавно управление и съобразена скорост; (3) да запазват естествената траектория на движение и достатъчна дистанция от предходното МПС, без да правят внезапни маневри. | $V(1)*T(3)=P(3)$ |

| | | <p>гунката ще се загържа вода. <b>Не се очаква класически аквапланинг</b> по цялата гума, но е <b>възможно частично намаляване на контакта, особено при високи скорости.</b></p> <p>Възможни са странични конфликти тъй като водачите се опитват да избегнат подобни дефекти.</p> | | | |

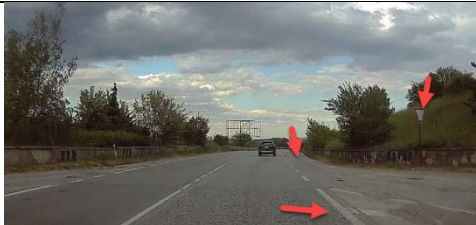
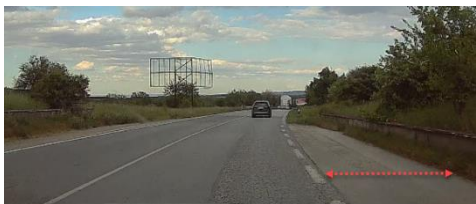
| 128 | <p>43°05'12.2"N 25°22'13.8"E</p> <p>43°05'12.7"N 25°22'16.1"E</p> | <p>Неправилната функционална работа на шлюза за включване в път I-4. Създава конфликт между ускоряващите се МПС и основния транспортен поток.</p> <p>Силно износена хоризонтална маркировка в зоната на включване. Ускорителна лента (шлюз), която визуално изглежда с недостатъчна използвана ширина. Риск от странични и застигащи удари.</p> | В(3)*Т(5)=Р(15) | <p>Инструктирайте за водачите по главния път (1) да наблюдават отрано зоната на включване; (2) при безопасна възможност да освободят дясната лента; (3) да увеличат дистанцията до предходното превозно средство.</p> <p>Инструктаж за водачите, които напускат мястото за почивка (1) да започват ускоряването възможно най-рано; (2) да не разчитат, че ще могат да останат изцяло в ускорителната лента до края ѝ; (3) да изчакват достатъчно голям интервал в основния</p> | В(2)*Т(3)=Р(6) |

| | | | | поток, особено при управление на тежкотоварни композиции. | |

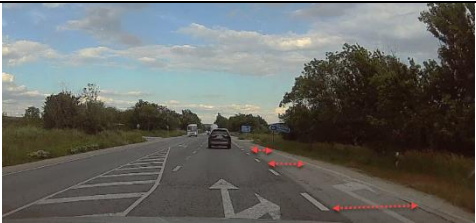
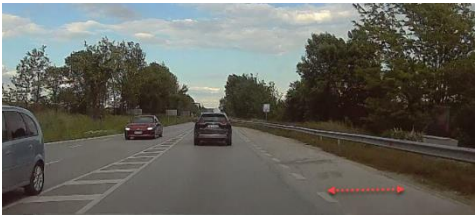
| 129 | <p>43°05'16.7"N 25°27'41.6"E</p> <p>43°05'17.1"N 25°27'48.8"E</p> | <p>Ограничена използваема широчина на изходящ шлюз. Наблюдава се локално замърсяване с гребен насипен материал в забавителната лента. Повредена (износена) хоризонтална маркировка. Риск от странични конфликти. Конфликт с товарен автомобил, който все още не е освободил активната лента. Внезапно намаляване на скоростта на МПС завиращо на дясно.</p> | $V(3)*T(4)=P(12)$ | Поддържане на увеличена дистанция и понижен скоростен режим. | $V(2)*T(2)=P(4)$ |

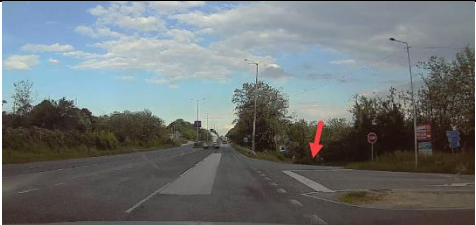
| 130 | <p>43°05'4.43"N 25°34'30.2"E</p> | <p>Това не е класическо Т-образно кръстовище, а К-образно кръстовище. Т.е. създадени са допълнителни конфликтни точки, които не се очакват интуитивно от водачите по главния път, подари допълнителния обслужващ ръкав. Основния риск е</p> | $V(4)*T(4)=P(16)$ | Да се намали скоростта предварително, особено при интензивен локален трафик. Да се извърши активно наблюдение както на основния подход, така и на допълнителния ръкав. Да се избягва изпреварване в зоната на кръстовището. | $V(2)*T(4)=P(8)$ |

| | | неочаквана поява на МПС от, или към допълнителния ръкав, който може да остане извън основното зрително поле. Това което се получава е (1) късно възприемане; (2) недостатъчно време за реакция с последващо (3) аварийно спиране. | | | |

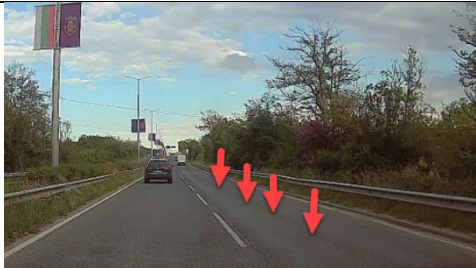
| 131 | <p>43°04'58.2"N 25°35'9.12"E</p> | Надлъжни коловози в дясна (бавна) лента в участък с висок обем на тежкотоварни МПС. Риск от задържане на вода в лентата за движение, поради блокиране на напречното оттичане на водата към банкета от новосформиращите се стени на коловоза. Риск от аквапланинг и черен лег с последваща динамична нестабилност на МПС и мотоциклети. | $B(4)*T(4)=P(16)$ | Инструктирайте водачите да намаляват скоростта при гъжг. Водачите също така трябва да следят налягането на гумите на МПС – гумите с ниско налягане са много по-податливи на аквапланинг. Ранен етапи на развитието на деформациите в участъка трябва да се следи. | $B(3)*T(4)=P(12)$ |

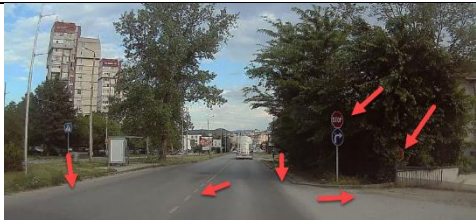
| 132 | <p>43°04'36.0"N 25°36'10.0"E</p> | Комбиниран дефект на организацията на движението и дефицит на безопасност. Видимостта към знак „СТОП“ е сериозно ограничена от | $B(4)*T(4)=P(16)$ | Инструктирайте водачите да третират всяко кръстовище като високорисково с множество конфликтни точки, независимо от видимостта на знаците. | $B(2)*T(4)=P(8)$ |

| | | <p>растителността, а стоп линията практически липсва или е силно изтрита. Това означава, че водачът, излизащ от второстепенната улица, може да не получи своевременно и ясно информация за режима на движение. Риск от коси удари с последващи вторични удари отзад. Принципът на безопасното проектиране изисква режимът на предимство да бъде потвърден чрез няколко взаимнодопълващи се елемента – видима вертикална сигнализация, ясно различима стоп линия, четлива хоризонтална маркировка и добра видимост. Когато няколко от тези елементи са едновременно компрометирани, вероятността от грешка на водача се увеличава съществено,</p> | | <p>При движение по главния път да намаляват скоростта и да са готови за аварийно спиране. Да проявяват особено внимание през нощта, когато вертикалната сигнализация може да бъде частично скрита от растителност или рекламни пана в града.</p> | |

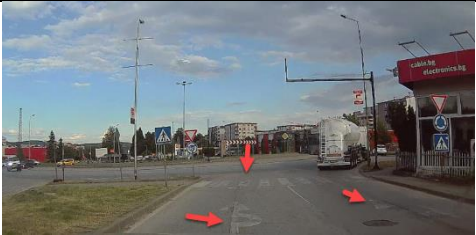
| 133 | <p>43°04'26.5"N 25°36'27.8"E</p> | <p>Главна градска артерия с висока интензивност на движение чиято хоризонтална маркировка е силно износена и на места практически неразличима. Следователно хоризонталната маркировка вече не изпълнява ефективно своята функция. Износената пешеходна пътека в зоната на вход към кръгово кръстовище увеличава <b>когнитивното натоварване</b> и вероятността пешеходецът да бъде забелязан твърде късно.</p> | $B(4)*T(4)=P(16)$ | Това е оперативен риск с висок потенциал за тежки последици, въпреки сравнително ниската скорост (50 км/ч максимум). Инструктирайте водачите третира всички входи към кръгови кръстовища с пешеходни пресичания като зони с приоритетно наблюдение за пешеходци, независимо от състоянието на маркировката. Скоростта трябва да се намалява преди пешеходната пътека, а не едва преди линията за пропускане на кръговото движение. При нощно време и валеж да приемат, че износената маркировка може да не бъде видима и да разчитат основно на вертикалната сигнализация и обстановката. | $B(3)*T(4)=P(12)$ |

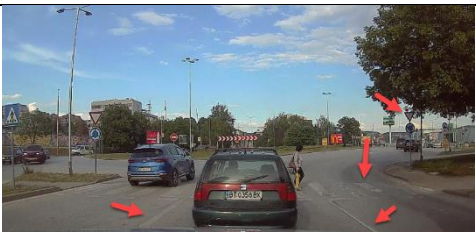
| 134 | <p>43°04'26.2"N 25°36'40.4"E</p> | <p>Системен отказ на визуалното информационно осигуряване на водачите преди кръговото кръстовище. Компрометирани трите</p> | $B(3)*T(4)=P(16)$ | Инструктирайте водачите да приемат този вход към кръговото като зона с ограничена четимост на организацията на движението. Скоростта | $B(3)*T(3)=P(9)$ |

| | | <p>основни елементи: (1) хоризонтална маркировка; (2) пешеходна пътека; и (3) знак Б1 „Пропусни движещите се по пътя с предимство“, който е частично закрит от короната на дървото. Особено засегнати са водачи, които не познават района. Опасност от странични, коси и вторични сблъсъци.</p> | | <p>трябва да е намалена предварително. Да извършват последователно наблюдение в три направления: пешеходната пътека; МПС в кръговото кръстовище и зоната на включване.</p> | |

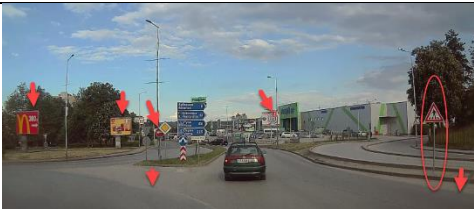
| 135 | <p>43°04'25.6"N 25°36'43.3"E</p> | <p>Изхода от кръговото кръстовище не предоставя достатъчно ясна и приоритетна информация на водача. Рискът тук е основно породен от информационно претоварване. Липсва достатъчно ясно хоризонтално водене в зоната непосредствено след излизане от кръговото, което е критичен момент за ориентирване на водача. Голям брой вертикални пътни знаци, разположени в ограничено</p> | В(5)*Т(4)=Р(20) | <p>Основният риск е (1) късно разчитане на указателните табели; (2) рязко престрояване; (3) конфликт с МПС в съседната лента; (4) сблъсък с на пешеходец. Когато водачите преминават през този възел, трябва предварително да са планирали маршрута. Трябва да приемат, че част от важната сигнализация може да бъде визуално „потисната“ от други знаци и рекламни елементи. Инструктирайте водачите също така да избягват престрояване</p> | В(3)*Т(3)=Р(9) |

| | | <p>пространство. Частично взаимно закриване между знаците. Множество рекламни билбордове и търговски реклами в непосредствена близост. Разположен в периферията на зрителното поле предупредителен знак за наличие на пешеходна пътека, който трябва да се тълкува, че максимум до 100м след него предстои наличието на пешеходна пътека. Броят на визуалните стимули е прекалено голям, съвсем естествено настъпва явлението „избирателно внимание“ и водачите започват несъзнателно да игнорират част от информацията. Всичко това обуславя висок риск от коси, странични, удари от зад или сблъсък с пешеходец.</p> | | <p>непосредствено след напускане на кръговото кръстовище. Отбележете, че вниманието трябва да е приоритетно насочено към пътната среда и пътните знаци, а не към рекламните обекти.</p> | |

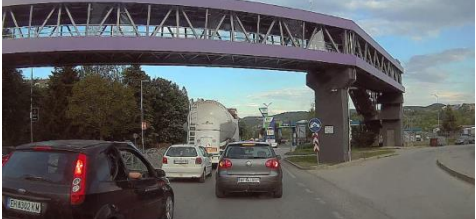
| 136 | <p>43°04'24.2"N 25°36'58.0"E</p> | <p>Участък с едновременно действие на няколко конфликтни фактора: (1) търговска/бизнес зона с множество входи и изходи; (2) преход от <b>гве към една лента</b> в направлението на движение; (3) значителен дял на тежкотоварни автомобили; (4) разделени насрещни платна, което елиминира риска от челни конфликти, но концентрира конфликтите в собственото направление. Това е <b>типичен участък с висока плътност на конфликтни точки</b>. Получава се турбулентност на транспортния поток, т.е. непрекъснати промени в скоростта на движение с присъщи кратки разстояния за спиране, чести престой/задръжки в резултат на, което се получава високо натоварване на</p> | <p><math>B(4)*T(2)=P(8)</math></p> | <p>Водачите трябва да знаят, че намаляването от гве към една лента не е основният проблем в този участък. Тук транспортния поток не се стабилизира веднага след сливането, поради множество локални включения и изключения. Това означава, че водачите <b>не разполагат с достатъчно време да възстановят стабилен режим на движение</b>, преди появата на нови конфликтни точки. Инструктажа към водачите трябва да посочи, че <b>това е типичен участък с висок оперативен риск, особено за тежкотоварните МПС</b>. Където основните сценарии са: (1) Внезапно намаляващо МПС - удар отзад; и (2) страничен конфликт при влизане/излизане от бизнес обект. Престрояват трябва да се извърши възможно най-рано. Водачите трябва <b>да очакват МПС</b>, които се включват от бизнес обектите с ниска скорост</p> | <p><math>B(3)*T(2)=P(6)</math></p> |

| | | Водачите. Висок риск за удари от заг. | | или извършват маневри без достатъчен интервал (т.е. „от летящ старт“).<br>Следователно <b>водачите трябва да наблюдават зоните вдясно</b> , а не само автомобила отпред, тъй като основните конфликти възникват от страничните вклучвания.. | |

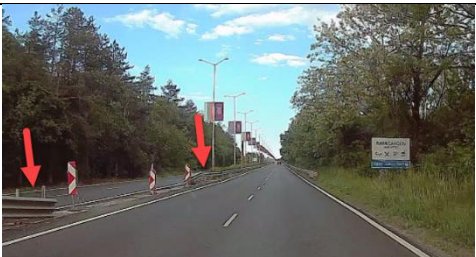
| 137 | <p>43°04'14.1"N 25°38'58.2"E</p> | Изоставена тежко повредена ПОС в непосредствена близост до платното за движение. При евентуално отклонение на МПС поради загуба на контрол то може да бъде увлечено в ПТП. Удар в подобно препятствие ще доведе до тежки или фатални последици. | $B(4)*T(5)=P(20)$ | Шофьорите трябва да поддържат безопасна траектория в средата на своята лента, избягвайки застъпване на непрекъснатата крайна линия. Това е особено важно при разминаване с тежкотоварни автомобили. | $B(2)*T(3)=P(6)$ |

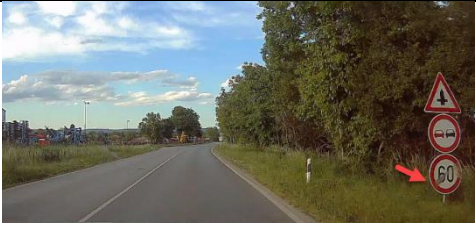
| 138 | <p>43°07'27.4"N 25°49'10.9"E</p> | Компрометирана възприемаемост на вертикалната сигнализация. При извънградски пътища преобладаващата скорост на движение е 90км/ч. Редуцирането на скоростта трябва да бъде своевременно възприето от водачите за да е ефективно. Знакът B26 „60 km/h“ в | $B(4)*T(4)=P(16)$ | Инструктирайте водачите да приемат ограничението на скоростта още при възприемане на предупредителните знаци. Скоростта трябва да се намалява плавно, когато последователността на сигнализацията подсказва предстояща промяна в режима на движение. | $B(2)*T(3)=P(6)$ |

| | | <p>поредицата от три знака е повреден. Монтажната височина е твърде ниска и не е ясно видима на разстояние от 150м в съответствие с Наредба №18. В допълнение съществува възможност за сезонно закриване на знака от растителност или сняг. На извънградски път водачът обикновено се движи със скорост, близка до разрешената и често с 10км/ч над нея. Това означава, че времето за реакция намалява и водача е принуден да спира по-интензивно преди кръстовището. Т.е. голяма част от водачите навлизат в опасния участък със скорост по-висока от проектната. Риск от коси и застигащи удари.</p> | | | |

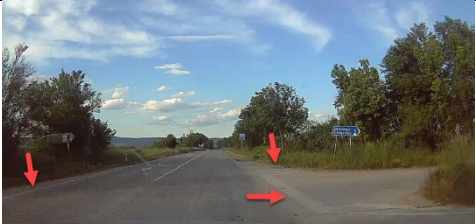
| 139 | <p>43°08'35.3"N 25°50'32.3"E</p> | <p>Т-образно кръстовище, при което хоризонталната маркировка е практически загубила своята функционалност. Практически</p> | $B(5)*T(5)=P(25)$ | Инструктирайте водачите да намаляват скоростта превантивно още при възприемане на вертикалната сигнализация. Да увеличават страничното | $B(3)*T(5)=P(15)$ |

| | | <p>хоризонтална маркировка липсва в зоната на кръстовището. Т.е. липса на ясно визуално водене през зоната на кръстовището. При добра хоризонтална маркировка водачите възприемат отрано (1) промяната в организацията на движението; (2) зоната на конфликта; и (3) необходимостта от повишено внимание. Риск от коси и челни удари.</p> | | <p>наблюдение към второстепенния подход, тъй като включващите се водачи могат да преценят неправилно предимството или скоростта на главния поток. При нощно движение да използват скорост, която позволява безопасна реакция в рамките на осветеното от фаровете разстояние.</p> | |

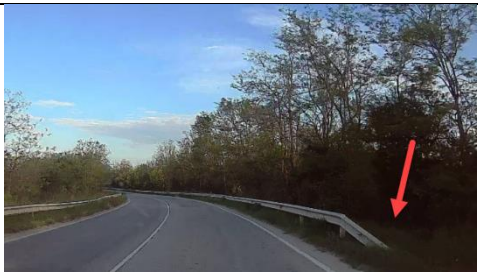
| 140 | <p>43°09'3.74"N 26°07'57.8"E</p> | <p>Късо зануляване в крива позволяваща висока скорост. Повишен риск от преобръщане на МПС с тежки или фатални последици.</p> | B(4)*T(5)=P(20) | <p>Поддържане на увеличена дистанция от ПОС и понижен скоростен режим.</p> | B(3)*T(3)=P(9) |

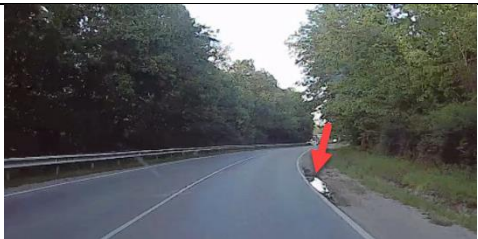
| 141 | <p>43°09'15.3"N 26°10'3.31"E</p> | <p>Дефект в крайпътната конструкция на банката, който много често се подценява от стопанина на пътя в България защото не се намира върху активната лента за движение. Въпреки това дефекта е пряко свързан с</p> | B(4)*T(5)=P(20) | <p>Инструктирайте водачите да избягват движение непосредствено до десния ръб на настилка в тази крива. Ако дясното колело попадне в разрушения участък, да не извършват рязка корекция на волана, а да намалят плавно скоростта</p> | B(3)*T(3)=P(9) |

| | | <p>безопасността, тъй като се намира в хоризонтална крива, където вероятността от частично напускане на платното е по-висока. Дефектът е формиран от многократно преминаване на тежкотоварни автомобили, които частично навлизат върху банкета. Това води до загуба на опора в десните колела с последваща нестабилност на МПС - класически механизъм за тежки ПТП (навлизане в насрещното движение и преобръщания).</p> | | <p>и да се върнат постепенно върху настилка.</p> <p>Да проявяват повишено внимание при дъжд, когато разрушеният банкет може да бъде частично запълнен с вода и визуално трудно различим.</p> <p>При разминаване с широки превозни средства да не навлизат върху банкета, освен ако това е абсолютно неизбежно, но само при предварително зададена достатъчно ниска скорост.</p> | |

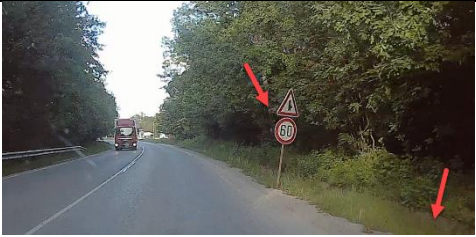
| 142 | <p>43°09'17.0"N 26°10'9.62"E</p> | <p>Намалена ефективност на цялостната организация на движението поради дефекти на вертикалната и хоризонталната сигнализация непосредствено преди хоризонтална крива с кръстовище. Идентифицирани дефекти: (1) наклонена опора; (2) неправилна</p> | B(4)*T(5)=P(20) | <p>Инструктирайте водачите да приемат последователността от предупредителен знак и ограничение като сигнал за предварително намаляване на скоростта, без да изчакват да разчетат детайлно символите. Също така те трябва да проявяват повишено внимание при нощно движение, когато компрометираната</p> | B(3)*T(5)=P(15) |

| | | <p>ориентация на знаците към приближаващия поток; (3) компрометирана светлоотразителна способност; (4) ограничен фон поради плътна крайпътна растителност. Основният риск е породен от намалената разпознаваемост на знаците, което може да доведе до коси или челни сблъсъци с последващи вторични удари в гръб по главните направления на първокласния път.</p> | | <p>отражателна способност може съществено да намали видимостта на знака. Водачите трябва да избягват рязко спиране непосредствено преди кривата и да започват намаляването на скоростта по-рано, когато геометрията на пътя подсказва предстояща промяна на трасето.</p> | |
