# Идентифициране на пътни опасности и анализ на риска по маршрут: Костинброд - Търговище

Настоящият доклад представя идентифицирани опасностите по маршрут „Костинброд- Търговище“ (355 км), обхващащ участъка между завод „Кока Кола“ и Кока Кола ХБК. Географските координати на началната точка са 42.795864, 23.175642, а на крайната точка са 43.230194, 26.561306.

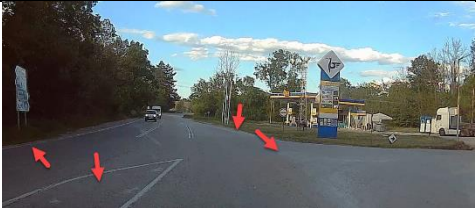
| 143 | <p>43°09'18.3"N 26°10'16.6"E</p> | <p>Т-образно кръстовище, при което хоризонталната маркировка е практически загубила своята функционалност. Практически хоризонтална маркировка липсва в зоната на кръстовището. Т.е. липса на ясно визуално водене през зоната на кръстовището. При добра хоризонтална маркировка водачите възприемат отрано (1)</p> | <p><math>B(5)*T(5)=P(25)</math></p> | <p>Инструктирайте водачите да намаляват скоростта превантивно още при възприемане на вертикалната сигнализация. Да увеличават страничното наблюдение към второстепенния подход, тъй като включващите се водачи могат да преценят неправилно предимството или скоростта на главния поток. При нощно движение да използват скорост, която позволява безопасна реакция в</p> | <p><math>B(3)*T(5)=P(15)</math></p> |

| | | промяната в организацията на движението; (2) зоната на конфликта; и (3) необходимостта от повишено внимание. Риск от коси и челни удари. | | рамките на осветеното от фаровете разстояние. | |

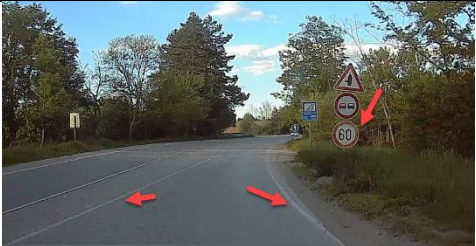
| 144 | <p>43°09'20.3"N 26°10'21.3"E</p> | <p>Намалена ефективност на цялостната организация на движението поради дефекти на вертикалната и хоризонталната сигнализация непосредствено преди хоризонтална крива с кръстовище.</p> <p>Идентифицирани дефекти: (1) наклонена опора; (2) неправилна ориентация на знаците към приближаващия поток; (3) компрометирана светлоотразителна способност; (4) ограничен фон поради плътна крайпътна растителност.</p> <p>Основният риск е породен от намалената разпознаваемост на знаците, което може да доведе до коси или челни</p> | $B(4) \cdot T(5) = P(20)$ | <p>Инструктирайте водачите да приемат последователността от предупредителен знак и ограничение като сигнал за предварително намаляване на скоростта, без да изчакват да разчетат детайлно символите. Също така те трябва да проявяват повишено внимание при нощно движение, когато компрометираната отразителна способност може съществено да намали видимостта на знака. Водачите трябва да избягват рязко спиране непосредствено преди кривата и да започват намаляването на скоростта по-рано, когато геометрията на пътя подсказва предстояща промяна на трасето.</p> | $B(3) \cdot T(5) = P(15)$ |

| | | сблъсъци с последващи вторични удари в гръб по главните направления на първокласния път. | | | |

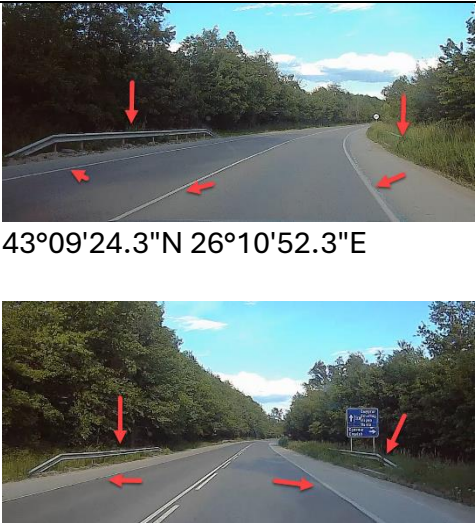
| 145 | <p>43°09'24.3"N 26°10'52.3"E</p> <p>43°09'21.6"N 26°11'6.64"E</p> | <p>Късо зануляване в праволинеен участък преди навлизане в крива с голям радиус, която позволяваща висока скорост.</p> <p>Повишен риск от преобръщане на МПС с тежки или фатални последици.</p> | $V(4)*T(5)=P(20)$ | Поддържане на увеличена дистанция от ПОС и понижен скоростен режим. | $V(3)*T(3)=P(9)$ |

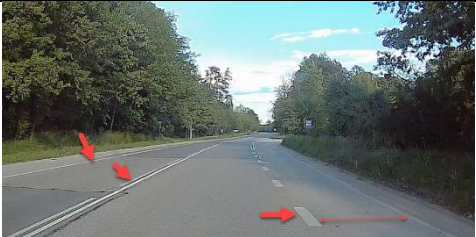
| 146 | <p>43°09'20.0"N 26°11'13.1"E</p> | <p>Ограничена използваема ширина на изходящ шлюз. Наблюдава се локално замърсяване с гребен насипен материал в забавителната лента.</p> <p>Повредена (износена) хоризонтална маркировка. Риск от странични конфликти.</p> <p>Конфликт с товарен автомобил, който все още не е освободил активната лента.</p> <p>Внезапно намаляване на</p> | $V(3)*T(4)=P(12)$ | Поддържане на увеличена дистанция и понижен скоростен режим. | $V(2)*T(2)=P(4)$ |

| | | скоростта на МПС завиращо на дясно. | | | |

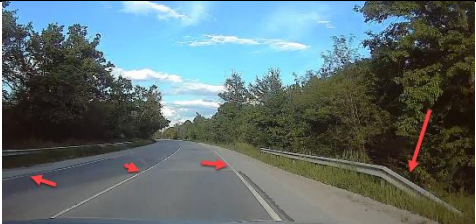
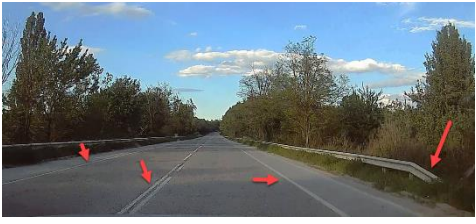
| 147 | <p>43°09'11.0"N 26°11'44.4"E</p> <p>43°09'15.2"N 26°12'4.81"E</p> | <p>Късо зануляване в праволинеен участък, позволяващ висока скорост. Повишен риск от преобръщане на МПС с тежки или фатални последици.</p> | $V(4)*T(5)=P(20)$ | Поддържане на увеличена дистанция от ПОС и понижен скоростен режим. | $V(3)*T(3)=P(9)$ |

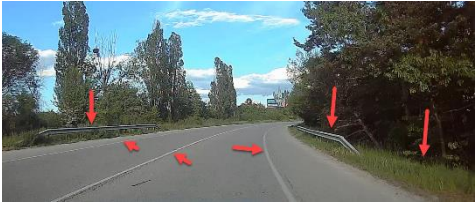
| 148 | <p>43°09'22.9"N 26°12'20.1"E</p> <p>43°09'27.1"N 26°12'33.9"E</p> | <p>Късо зануляване в праволинеен участък, позволяващ висока скорост. Повредена хоризонталната маркировка, която е основен елемент на визуалното водене. При нейното износване водачът може да възприеме участъка като по-дълга права и да започне завирането по-късно. Съществува повишен риск от преобръщане на МПС с тежки или фатални последици.</p> | $V(4)*T(5)=P(20)$ | Поддържане на увеличена дистанция от ПОС и понижен скоростен режим. | $V(3)*T(3)=P(9)$ |

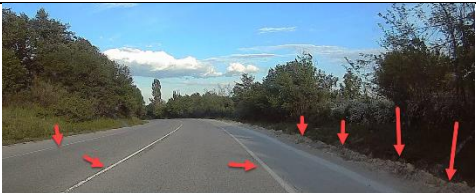
| 149 | <p>43°09'23.3"N 26°12'48.5"E</p> | <p>Компрометиран банкет и напречно отводняване на лентата за движение в преходна крива под надлъжен наклон, с относително високи експлоатационни скорости. Наблюдава се локална ерозия по ръба на настилката и банкета. Наличие на насипен материал в зоната за безопасност. Съществува риск за частичен аквапланинг в участъка, предимно загуба или редуцирано сцепление в десните гуми. Т.е. опасност от повишен спирачен път или загуба на стабилност на МПС.</p> | $V(3)*T(5)=P(15)$ | <p>Инструктирайте водачите да намалят скоростта при валеж, тъй като локалното задържане на вода може да не бъде видимо отдалеч. Да избягват движение непосредствено до десния ръб на настилката, особено при гръжд. Да не извършват резки корекции на волана при случайно навлизане върху банкета.</p> | $V(3)*T(3)=P(9)$ |

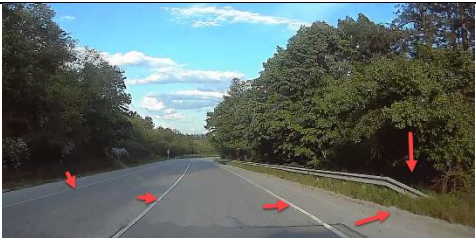
| 150 | <p>43°09'21.0"N 26°12'58.3"E</p> | <p>Късо зануляване в праволинеен участък, позволяващ висока скорост. Повредена хоризонталната маркировка, която е основен елемент на визуалното водене. При нейното износване водачът може да възприеме участъка като по-дълга права и да започне завиждането по-</p> | $V(4)*T(5)=P(20)$ | <p>Поддържане на увеличена дистанция от ПОС и понижен скоростен режим. Инструктира водачите да увеличат дистанцията до предходното превозно средство, за да се осигури достатъчно време за реакция при неочаквана маневра.</p> | $V(3)*T(3)=P(9)$ |

| | | късно. Съществува повишен риск от преобръщане на МПС с тежки или фатални последици. | | | |

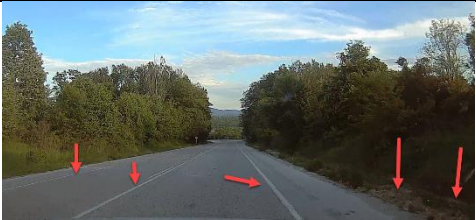
| 152 | <p>43°08'37.4"N 26°13'48.3"E</p> | Компрометиран банкет и напречно отводняване на лентата за движение в стръмен праволинеен участък с относително високи експлоатационни скорости. Наблюдава се локална ерозия по ръба на настилката и банкета. Наличие на насипен материал в зоната за безопасност. Съществува риск за частичен аквапланинг в участъка, предимно загуба или редуцирано | $V(3)*T(5)=P(15)$ | Инструктирайте водачите да намалят скоростта при валеж, тъй като локалното задържане на вода може да не бъде видимо отдалеч. Да избягват движение непосредствено до десния ръб на настилката, особено при гъжд. Да не извършват резки корекции на волана при случайно навлизане върху банкета. | $V(2)*T(3)=P(6)$ |

| | | сцепление в десните гуми. Т.е. опасност от повишен спирачен път или загуба на стабилност на МПС. | | | |

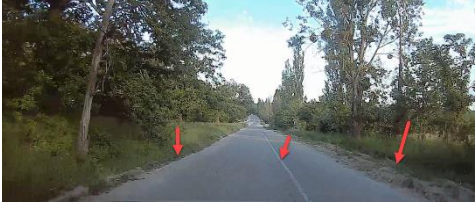
| 153 | <p>43°08'24.3"N 26°13'56.8"E</p> | <p>Комбинация от два инфраструктурни дефекта, които взаимно усилват риска: (1) силно износена хоризонтална маркировка и (2) неуплътнен повдигнат банкет, който възпрепятства ефективно отводняване на настилка. За първокласен път това представлява съществено намаляване на нивото на безопасност, особено през нощта и при валеж. Последствията са намалено сцепление; увеличен спирачен път и повишен риск от аквапланинг. Това води до загуба на контрол над МПС и удари в гръб. Особено уязвими са влекачи с полуремаркета.</p> | $B(4) \cdot T(4) = P(20)$ | <p>Инструктирайте водачите да избягват движение близо до десния ръб на лентата за движение. Също така да намаляват скоростта при валеж, когато рискът от задържане на вода е най-голям. В случай, че водача се случайно навлизна върху банкета трябва да се да избягват резки корекции на волана, препоръчва се плавно намаляване на скоростта и контролирано връщане върху настилка.</p> | $B(3) \cdot T(4) = P(12)$ |

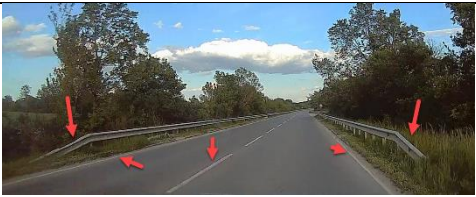
| 154 | <p>43°08'6.92"N 26°14'40.0"E</p> | <p>Късо зануляване в праволинеен участък, позволяващ висока скорост. Повредена хоризонтална маркировка – води до умора при нощно шофиране и липса на визуално водене при лоши МТО условия. Повишен риск от преобръщане на МПС с тежки или фатални последици.</p> | $V(4)*T(5)=P(20)$ | Поддържане на увеличена дистанция от ПОС и понижен скоростен режим. | $V(3)*T(3)=P(9)$ |

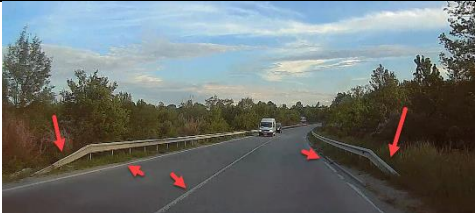
| 155 | <p>43°07'21.1"N 26°15'49.5"E</p> | <p>Късо зануляване в праволинеен участък, позволяващ висока скорост. Повредена хоризонтална маркировка – води до умора при нощно шофиране и липса на визуално водене при лоши МТО условия. Повишен риск от преобръщане на МПС с тежки или фатални последици.</p> | $V(4)*T(5)=P(20)$ | Поддържане на увеличена дистанция от ПОС и понижен скоростен режим. | $V(3)*T(3)=P(9)$ |

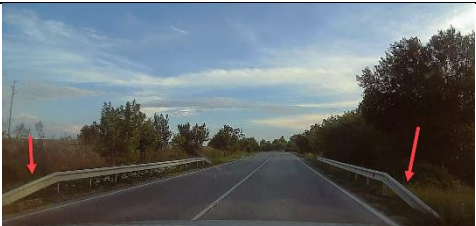
| 156 | <p>43°07'6.94"N 26°15'44.6"E</p> | <p>Късо зануляване в праволинеен участък, позволяващ висока скорост. Повишен риск от преобръщане на МПС с тежки или фатални последици.</p> | $V(4)*T(5)=P(20)$ | Поддържане на увеличена дистанция от ПОС и понижен скоростен режим. | $V(3)*T(3)=P(9)$ |

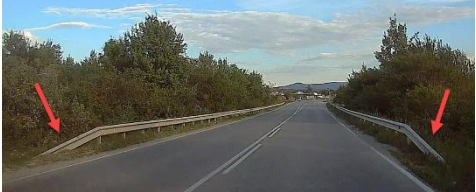
| 158 | <p>43°06'39.7"N 26°15'47.9"E</p> | <p>Късо зануляване в праволинеен участък, позволяващ висока скорост. Повредена хоризонтална маркировка – води до умора при нощно шофиране и липса на визуално водене при лоши МТО условия. Повишен риск от преобръщане на МПС с тежки или фатални последици.</p> | $B(4)*T(5)=P(20)$ | Поддържане на увеличена дистанция от ПОС и понижен скоростен режим. | $B(3)*T(3)=P(9)$ |

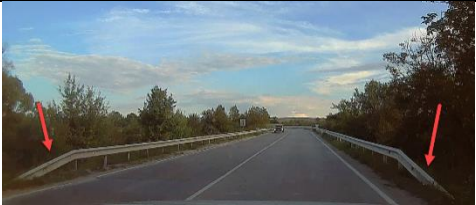
| 160 | <p>43°06'23.8"N 26°15'56.3"E</p> | Късо зануляване в праволинеен участък, позволяващ висока скорост. Повредена хоризонтална маркировка – води до умора при нощно шофиране и липса на визуално водене при лоши МТО условия. Повишен риск от преобръщане на МПС с тежки или фатални последици. | $B(4)*T(5)=P(20)$ | Поддържане на увеличена дистанция от ПОС и понижен скоростен режим. | $B(3)*T(3)=P(9)$ |

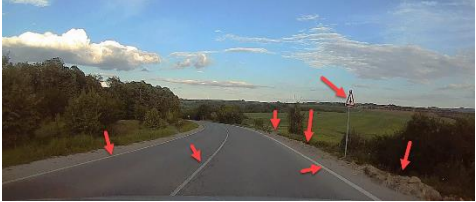
| 161 | <p>43°06'6.43"N 26°16'9.10"E</p> | Компрометиран банкет и напречно отводняване на лентата за движение в преходна крива под надлъжен наклон, с относително високи експлоатационни скорости. Наличие на насипен материал в зоната за безопасност. Стръмен откос и недостатъчна крайпътна зона за безопасност. Повредена хоризонтална маркировка. Съществува риск за частичен аквапланинг в участъка, предимно загуба или | $B(4)*T(5)=P(20)$ | Инструктирайте водачите да намалят скоростта при валеж, тъй като локалното задържане на вода може да не бъде видимо отдалеч. Да избягват движение непосредствено до десния ръб на настилката, особено при гъжд. Да не извършват резки корекции на волана при случайно навлизане върху банкета. | $B(3)*T(4)=P(12)$ |

| | | редуцирано сцепление<br>породен от пресичането<br>на гъжровната вода в<br>преходната крива поради<br>виража. Т.е. опасност от<br>повишен спирачен път<br>или загуба на<br>стабилност на МПС. | | | |

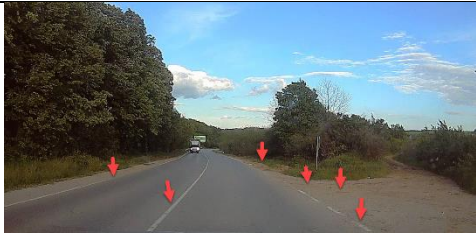
| 162 | <p>43°06'4.15"N 26°16'16.6"E</p> | <p>У-образно кръстовище,<br/>при което<br/>хоризонталната<br/>маркировка е<br/>практически загубила<br/>своята функционалност.<br/>Практически<br/>хоризонтална<br/>маркировка липсва в<br/>зоната на<br/>кръстовището. Т.е.<br/>липса на ясно визуално<br/>водене през зоната на<br/>кръстовището. При<br/>добра хоризонтална<br/>маркировка водачите<br/>възприемат отрано (1)<br/>промяната в<br/>организацията на<br/>движението; (2) зоната<br/>на конфликта; и (3)<br/>необходимостта от<br/>повишено внимание. Риск<br/>от коси и челни удари.</p> | $B(5)*T(5)=P(25)$ | Инструктирайте<br>водачите да намаляват<br>скоростта превантивно<br>още при възприемане на<br>вертикалната<br>сигнализация. Да<br>увеличават страничното<br>наблюдение към<br>второстепенния подход,<br>тъй като включващите се<br>водачи могат да преценят<br>неправилно предимството<br>или скоростта на главния<br>поток. При нощно<br>движение да използват<br>скорост, която позволява<br>безопасна реакция в<br>рамките на осветеното от<br>фаровете разстояние. | $B(3)*T(5)=P(15)$ |

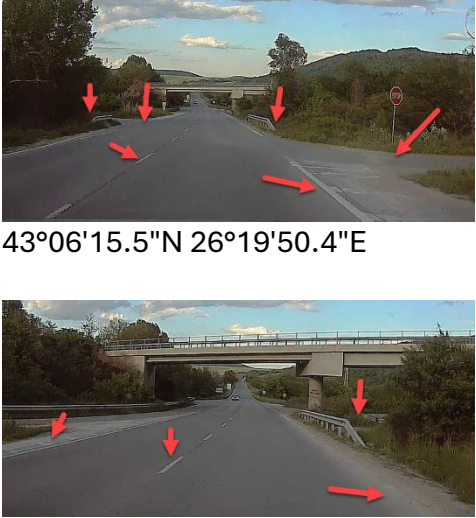
| 163 | <p>43°06'15.5"N 26°19'50.4"E</p> <p>43°06'16.0"N 26°19'53.9"E</p> | <p>Късо зануляване в праволинеен участък, позволяващ висока скорост. Повредена хоризонтална маркировка – води до умора при нощно шофиране и липса на визуално водене при лоши МТО условия. Знак стоп не е съпроводен с М6 „Стоп-линия“. Наличие на пясък в зоната за спиране преди знак стоп, водещ до понижено сцепление. Повишен риск от преобръщане при удар в ЕНК. Повишен удар от странични или застигащи удари. Последниците обикновено са тежки или фатални.</p> | В(4)*Т(5)=Р(20) | Поддържане на увеличена дистанция от ПОС и понижен скоростен режим. | В(3)*Т(3)=Р(9) |

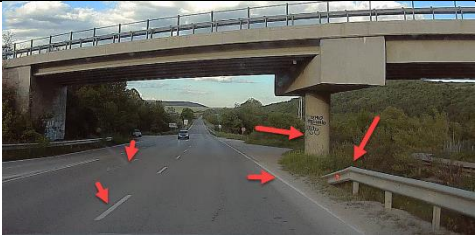
| 164 | <p>43°06'16.3"N 26°19'56.1"E</p> | <p>Комбинация от дефицити на пътна безопасност: (1) износена хоризонтална маркировка; (2) не обезопасена колона на мост и (3) множество конфликтни точки поради влизането и излизането от пътния възел. Мантинелата не осигурява непрекъсната</p> | В(3)*Т(5)=Р(15) | Инструктирайте водачите да намалят скоростта плавно още преди началото на пътния възел. Да следват централната част на лентата и да не се приближават до десния край на платното. Да проявяват повишено внимание при дъжд и през нощта, когато | В(3)*Т(3)=Р(9) |

| | | защита на опората на моста която се намира в крайпътната зона за безопасност. Поради което съществува възможност МПС загубило контрол да достигне колоната. Риск от директен удар в основата на моста. | | маркировката е по-трудно различима. | |

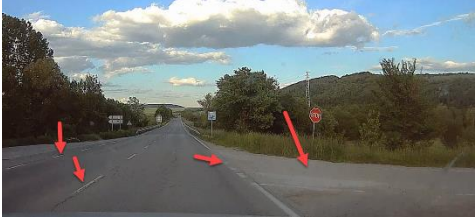
| 165 | <p>43°06'16.7"N 26°19'58.4"E</p> | Кръстовище, при което хоризонталната маркировка е практически загубила своята функционалност. Практически хоризонтална маркировка липсва в зоната на кръстовището. Т.е. липса на ясно визуално водене през зоната на кръстовището. При добра хоризонтална маркировка водачите възприемат отрано (1) промяната в организацията на движението; (2) зоната на конфликта; и (3) необходимостта от повишено внимание. Риск от коси и челни удари. | $B(5)*T(5)=P(25)$ | Инструктирайте водачите да намаляват скоростта превантивно още при възприемане на вертикалната сигнализация. Да увеличават страничното наблюдение към второстепенния подход, тъй като включващите се водачи могат да преценят неправилно предимството или скоростта на главния поток. При нощно движение да използват скорост, която позволява безопасна реакция в рамките на осветеното от фаровете разстояние. | $B(3)*T(5)=P(15)$ |

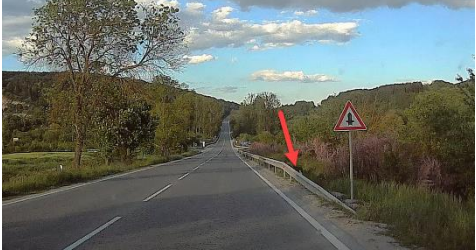
| 166 | <p>43°06'37.4"N 26°22'45.5"E</p> | <p>ЕНК с дълго зануляване което е практически успоредно на пътя, без ясно изразено постепенно отклонение навън (1:20) както е по наредба. Плавното отклонение изпълнява няколко функции: (1) намалява вероятността автомобилът да удари началния участък; (2) увеличава разстоянието между активната лента и челото на системата; (3) осигурява по-плавно взаимодействие при малък ъгъл на удара; (4) подобрява визуалното възприемане на началото на ограничителната система. Риск от преобръщания на МПС при удар в ЕНК.</p> | $V(4) \cdot T(5) = P(20)$ | Поддържане на увеличена дистанция от ПОС и понижен скоростен режим. | $V(3) \cdot T(3) = P(9)$ |

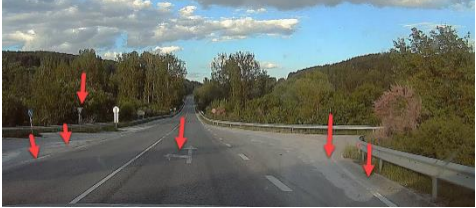
| 167 | <p>43°06'38.8"N 26°22'50.8"E</p> | <p>Кръстовище, при което хоризонталната маркировка е практически загубила своята функционалност. Практически хоризонтална маркировка липсва в зоната на кръстовището. Т.е.</p> | $V(5) \cdot T(5) = P(25)$ | Инструктирайте водачите да намаляват скоростта превантивно още при възприемане на вертикалната сигнализация. Да увеличават страничното наблюдение към второстепенния подход, тъй като включващите се | $V(3) \cdot T(5) = P(15)$ |

| | | липса на ясно визуално водене през зоната на кръстовището. При добра хоризонтална маркировка водачите възприемат отрано (1) промяната в организацията на движението; (2) зоната на конфликта; и (3) необходимостта от повишено внимание. Риск от коси и челни удари. | | Водачи могат да преценят неправилно предимството или скоростта на главния поток. При нощно движение да използват скорост, която позволява безопасна реакция в рамките на осветеното от фаровете разстояние. | |

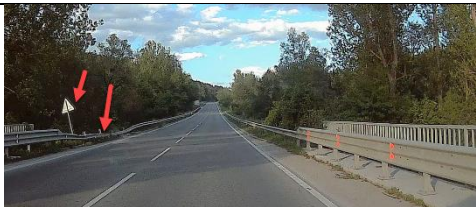
| 168 | <p>43°06'40.7"N 26°22'58.2"E</p> | Трайно деформирана ПОС с нарушена непрекъснатост на работната линия и пряк достъп до опасното място. При загуба на контрол и напускане на МПС на лентата за движение в посока към опасното място през лентата за насрещно движение под 5° са необходими 3 сек. За достигане на опасното място. В това време се включва възприемането на отклонението, осъзнаването на опасността, реакция, задействане на спирачната система и реалното спиране. Т.е. | $V(3)*T(4)=P(12)$ | Водача трябва да избягва всячески възможните разсейвания (телефон, храна и т.н.). Вниманието трябва да е повишено особено при насрещен тежкотоварен трафик. При грешки в направлението управлението на МПС трябва да е плавно намаляване и без рязка свързкакорекция. | $V(2)*T(3)=P(6)$ |

| | | при движение с 90 км/ч има опасност водача да навлезе в опасното място особено при мокра настилка. | | | |

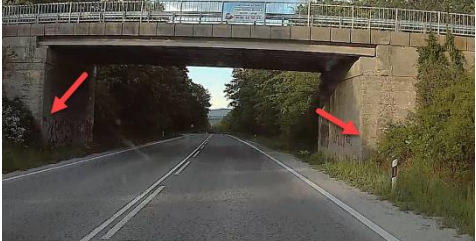
| 169 | <p>43°07'10.2"N 26°25'9.09"E</p> | В тази точка стопанина на пътя не е предоставил безопасна зона, т.е. контролирано пространство около пътя, чисто от масивни неподвижни обекти, което да дава възможност на МПС загубило устойчивост да спре или да коригира траекторията си без тежък сблъсък. Правият участък предразполага към високи скорости. При мокра настилка рискът от поднасяне е висок, а удара в бетоновият ръб може да доведе до тежки или фатални последици. | $V(4)*T(4)=P(16)$ | Инструктаж на водачите да поддържат по-ниска скорост в тази крива, тъй като външната страна на завоя не е безопасна. Позициониране на МПС в близост до осевата линия за да се увеличи страничното разстояние до опасния бетонов ръб. | $V(2)*T(4)=P(8)$ |

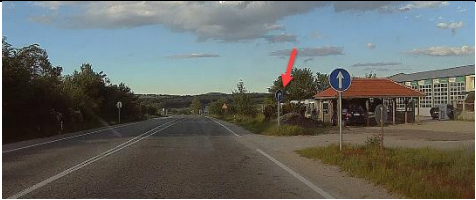
| 170 | <p>43°07'59.3"N 26°26'12.2"E</p> | Дефицит на пътна безопасност обоснован от режима на предимство. Входът/изходът от промишления обект към първокласния път е обозначен само със знак Г2 „Движение само | $V(3)*T(4)=P(16)$ | Основният риск е неочаквано поведение на МПС излизащи от обекта. Инструктирайте водачите да приемат всички промишлени входи като потенциални конфликтни точки. Да увеличават дистанцията | $V(2)*T(2)=P(4)$ |

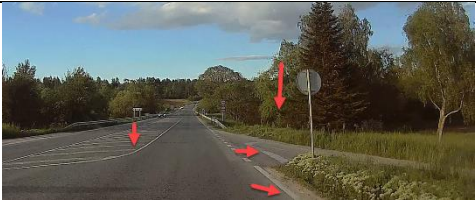
| 171 | <p>43°08'23.8"N 26°26'36.8"E</p> | <p>Дефицити на пътна безопасност: (1) силно износена хоризонтална маркировка по първокласния път; (2) стоп линия (М6), почти покрита с пясък; (3) липса на ясно видим знак Б2 „STOP“ (в зоната, обхваната от снимката). Важно е да се</p> | $B(3)*T(4)=P(12)$ | <p>Основният риск е неочаквано поведение на МПС излизащ от зоната за почивка. Инструктирайте водачите да приемат всички промишлени входи като потенциални конфликтни точки. Да увеличават дистанцията до предходното превозно средство и да наблюдават</p> | $B(2)*T(2)=P(4)$ |

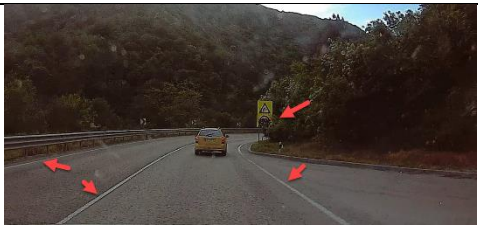
| 173 | <p>43°11'8.29"N 26°29'52.8"E</p> | <p>Комбинация от дефицити на пътна безопасност: (1) силно износена хоризонтална маркировка в хоризонтална крива, (2) малкият радиус на самата хоризонтална крива и (3) частично закрит от растителност знак. Водачът получава общо предупреждение за опасна дясна крива, но може да не възприеме конкретното изискване да намали скоростта до 80 km/h. Така сигнализацията функционира само частично и лесно може да бъде игнорирана или пропусната. Необходимият скоростен режим от</p> | $B(4)*T(5)=P(20)$ | Инструктирайте водачите да започват намаляването на скоростта преди зоната на завоя, без да разчитат единствено на вертикалната сигнализация. Те трябва да следват централната част на лентата за движение, тъй като износената маркировка затруднява визуалното ориентиране, особено при нощни и сложни МТО условия. Водачите трябва да увеличат дистанцията от предходното МПС, за да разполагат с достатъчен резерв при внезапно намаляване на скоростта. | $B(2)*T(5)=P(10)$ |

| | | <p>80км/ч не е достатъчно видим от 150м както е съгласно Наредба №18. Износената маркировка допълнително премахва част от визуалното водене към и през кривата. Основния риск е навлизане в кривата с превишена спрямо въведения режим скорост. Това води до увеличено странично ускорение и последващо разширение на траекторията, което ще доведе до навлизане в насрещната лента за движение. Т.е. реална опасност от челни удари.</p> | | | |

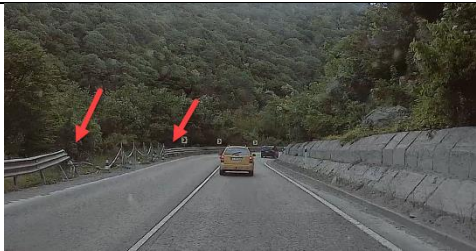
| 174 | <p>43°11'16.6"N 26°29'46.3"E</p> | <p>Напълно компрометирана ПОС, която е абсолютно не способна да абсорбира кинетичната енергия чрез съвместната работа на шината и вертикалните стълбчета. Смачканата до земята шина образува твърд, наклонен профил. МПС, което се удари в нея под остър ъгъл при висока скорост, няма да</p> | $V(5)*T(5)=P(25)$ | Поддържане на увеличена густанция от ПОС и понижен скоростен режим. | $V(2)*T(4)=P(8)$ |

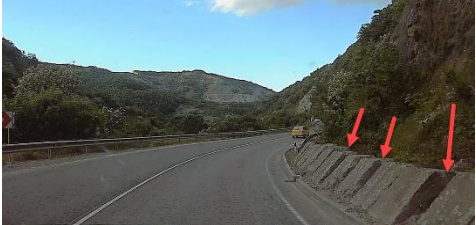
| 175 | <p>43°11'30.4"N 26°29'51.0"E</p> | <p>Сериозен дефицит на пасивна пътна безопасност. Крайпътното съоръжение, т.е. бетоновите блокове не предоставят механизъм за контролирано взаимодействие с МПС, какъвто осигурява една сертифицирана ограничителна система по EN 1317. Съществува риск от преобръщане на МПС или рязко отрицателно ускорение (претоварване) поради пролуките между блоковете. Очакваните деформации са големи и могат да причинят тежки или фатални последици.</p> | $B(4)*T(5)=P(20)$ | <p>Инструктирайте водачите да намалява скоростта преди кривата и да не разчита на възможност за корекция извън платното. Те трябва да поддържат централно положение в лентата и да избягва движение непосредствено до десния край, т.е. в близост до бетоновите блокове. Да се избягват резки корекции на волана при частично отклоняване към банкета. При мокра настилка да увеличава дистанцията и да намалява скоростта допълнително. Водачите трябва да са наясно, че възможностите за аварийна маневра са ограничени в този участък и в никакъв случай да не предприемат маневра за изпреварване.</p> | $B(2)*T(4)=P(8)$ |

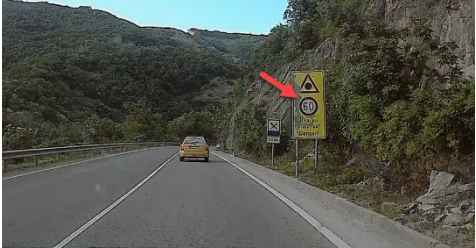
| 176 | <p>43°11'39.7"N 26°29'59.4"E</p> | <p>Повреден знак B26 (60км/ч) в права позволяваща скоростен режим над 90км/ч. Водачът не получава навременно предупреждение за ограничението на скоростта. Сигнализацията функционира само частично и лесно може да бъде пренебрегната. Необходимият скоростен режим от 60км/ч не е достатъчно видим от 150м както е съгласно Наредба №18. Основния риск е навлизане в прииждащата крива с превишена спрямо въведения режим скорост. Това води до увеличено странично ускорение и последващо разширение на траекторията, което ще доведе до навлизане в насрещната лента за движение. Т.е. реална опасност от челни удари.</p> | <p><math>B(4)*T(5)=P(20)</math></p> | <p>Инструктирайте водачите да започват намаляването на скоростта преди зоната на завоя, без да разчитат единствено на вертикалната сигнализация. Те трябва да следват централната част на лентата за движение, тъй като износената маркировка затруднява визуалното ориентиране, особено при нощни и сложни МТО условия. Водачите трябва да увеличат дистанцията от предходното МПС, за да разполагат с достатъчен резерв при внезапно намаляване на скоростта.</p> | <p><math>B(2)*T(5)=P(10)</math></p> |

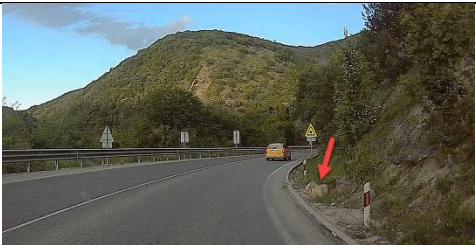
| 177 | <p>43°11'50.5"N 26°30'16.4"E</p> | <p>Скален къс в близост до лентата за движение - индикация за активност на откоса. Т.е. потенциал за отделяне на скални фрагменти. Процеси на изветряне или локално разрушаване на скалния откос не са завършени, ако скален къс попадне върху активната лента са възможни (1) удар в ходовата част; (2) повреда на гуми; (3) загуба на управление; (4) преобръщане при гвуколесни превозни средства; (5) вторични сблъсъци поради внезапни маневри.</p> | $B(3)*T(5)=P(15)$ | <p>Водачите трябва да приемат участъците със скални откоси като зони с потенциална опасност от внезапни препятствия, дори когато на платното не се виждат камъни. Изисквайте от водачите да намалят скоростта при преминаване през подобни участъци, <b>особено след проливни валежи, снеготопене или цикли на замръзване и размразяване.</b> Да увеличават дистанцията до предходното превозно средство, за да разполагат с достатъчно време за реакция при внезапно препятствие. При установяване на паднали камъни върху платното да уведомят компетентните органи при първа възможност.</p> | $B(3)*T(3)=P(9)$ |

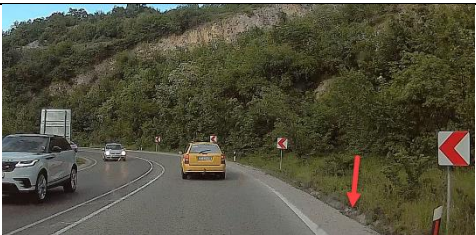
| 178 | <p>43°12'9.98"N 26°30'50.9"E</p> | <p>Опасна крайпътна среда (облицован дренажен окол) в лява крива с надлъжен наклон. Липсата на ПОС с всяка година експлоатация на пътя е допълнително доказателство, че</p> | $B(4)*T(5)=P(20)$ | <p>Инструктирайте водачите да поддържат централно положение в лентата при преминаване през този участък и да избягват движение непосредствено до десния ръб на настилката. Да</p> | $B(2)*T(5)=P(10)$ |

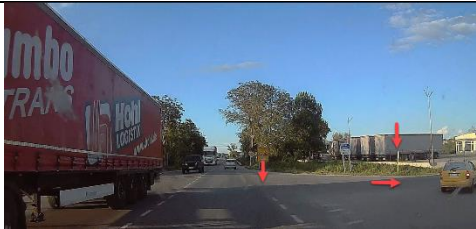
| 179 | <p>43°13'27.8"N 26°33'16.1"E</p> | <p>Кръстовище в разширената индустриална зона на гр.Търговище с интензивно движение на тежкотоварни МПС със силно износена хоризонтална маркировка, без М6 „Стоп линия“ на второстепенния път и знак Б2 „СТОП“ разположен разположен значително преди конфликтната зона. Това обуславя привидно изпълнение на задължението за спиране, след което водача достига конфликтната зона с първокласния път без повторно пълно спиране и навлиза в основния поток от т.нар. „летящ старт“. Съществува</p> | <p><math>B(4)*T(3)=P(12)</math></p> | <p>Инструктирайте водачите да приемат индустриалните кръстовища като зони с повишен риск, независимо че се движат по пътя с предимство. Да намалят умерено скоростта при приближаване към подобни пресичания, когато видимостта или организацията на движението не са оптимални. Да увеличат дистанцията до предходното превозно средство, тъй като то може да реагира на внезапно навлизане от второстепенния път. Да наблюдават активно страничните подходи, особено за тежкотоварни автомобили.</p> | <p><math>B(2)*T(3)=P(6)</math></p> |

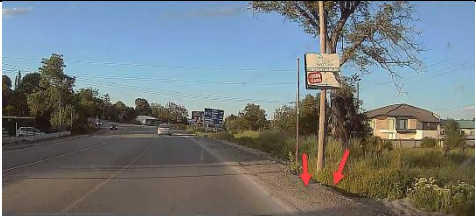
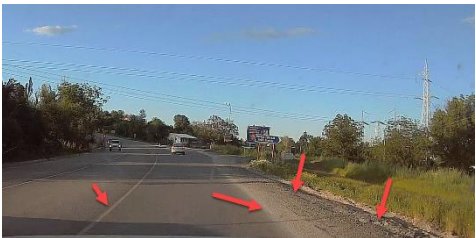
| 181 | <p>43°13'33.7"N 26°33'22.7"E</p> <p>43°13'35.2"N 26°33'24.0"E</p> | Комбинация от дефицити на пътна безопасност: благоприятна геометрия, която по естествен начин позволява по-висока от разрешената скорост, в съчетание с липсваща маркировка и не уплътнени банкети значително намаляват нивото на експлоатационна безопасност. Основен риск е намаленото визуално водене при слаба видимост. В градска среда това увеличава вероятността от странични конфликти и неправилно позициониране в лентата. | $V(3)*T(4)=P(12)$ | Инструктирайте водачите да поддържат централно положение в лентата, вместо да се движат близо до десния ръб. Да избягват навлизане върху банкета, освен ако това е абсолютно необходимо. Да увеличават дистанцията до предходното МПС, за да разполагат с повече време за реакция при локални включвания и маневри. Да избягват резки корекции, ако дясното колело попадне върху не уплътнения банкет. | $V(2)*T(2)=P(4)$ |

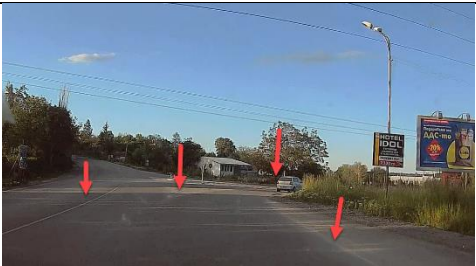
| 182 | <p>43°13'36.7"N 26°33'25.3"E</p> | <p>Липсваща хоризонтална маркировка водеща до намалена четимост на организацията на движението в зона с множество конфликтни точки (У-образно кръстовище). Риск от странични удари и удари в гръб.</p> | $B(3)*T(4)=P(12)$ | <p>Инструктирайте водачите да приемат подобни У-образни кръстовища като зони с повишен риск, независимо че се движат по пътя с предимство. Да намаляват умерено скоростта още преди навлизане в кръстовището. Да увеличават дистанцията до предходното МПС. Да наблюдават едновременно оставащите два подхода.</p> | $B(2)*T(2)=P(4)$ |

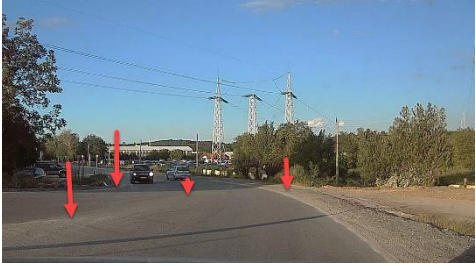
| 183 | <p>43°13'38.0"N 26°33'26.2"E</p> | <p>Идентифицирани дефицити на безопасност: (1) липсваща хоризонтална маркировка; (2) липса на визуално водене след преминаване през кръстовището; (3) неясно очертани ленти за движение; (4) компрометиран десен банкет; (5) липса на ясно обозначен преход между конфликтната зона и линейния участък. Основния риск е неясно позициониране след напускане на кръстовището и включване в пътната</p> | $B(3)*T(4)=P(12)$ | <p>Инструктирайте водачите да приемат първите 100–150 m след подобни кръстовища като зона на нестабилен транспортен поток, където поведението на останалите водачи може да бъде непредвидимо. Да поддържат по-голяма странична и надлъжна дистанция МПС, които току-що са се включили. Да се движат в центъра на своята лента, без да използват неуплътнения банкет като допълнителна ширина. При нощно движение и валеж да намалят скоростта допълнително, тъй като</p> | $B(2)*T(2)=P(4)$ |

| | | артерия. Т.е. опасности от челни и коси удари. | | липсата на хоризонтална маркировка значително влошава визуалното водене. | |

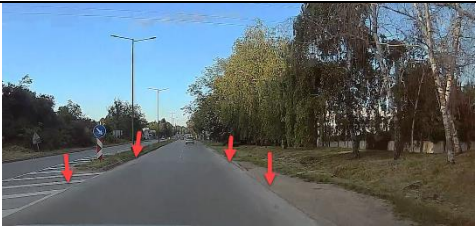
| 184 | <p>43°13'42.8"N 26°33'32.9"E</p> | <p>Преходен участък, в който транспортният поток преминава от една в две ленти за движение в същото направление. Именно такива участъци често генерират конфликти, защото водачите едновременно: (1) ускоряват след кръстовището; (2) започват да сменят ленти; (3) предприемат изпреварване; (4) все още не са стабилизирали траекторията си. Дефицита на пътна безопасност е липсата на достатъчно четлива хоризонтална маркировка и неясно начало на втората лента. Т.е. отсъствие на ясно визуално канализиране на транспортния поток при този преходен режим на движение. Риск от странични конфликти (удари).</p> | $V(3)*T(3)=P(9)$ | <p>Инструктирайте водачите да не ускоряват рязко веднага след появата на втората лента, а да позволят транспортният поток да се стабилизира. Да поддържат централно положение в дясната лента и да очакват ранни маневри за изпреварване от страна на другите МПС.</p> | $V(1)*T(2)=P(2)$ |

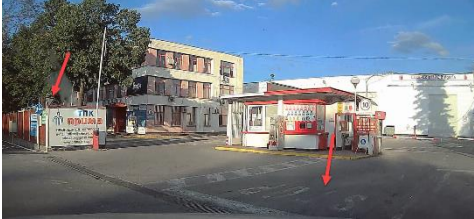
| 185 | <p>43°13'49.0"N 26°33'39.9"E</p> | <p>Вход/изход на промишлен обект с противоречие между знак Б1 и хоризонтална маркировка М6 „Стоп Линия“. Комбинацията създава противоречиво възприемане на режима. Разнородност, която увеличава риска от конфликти с транспортния поток по главната градска артерия. Риск от странични удари.</p> | <p><math>B(2)*T(3)=P(6)</math></p> | <p>Инструктирайте водачите да извършват пълно спиране преди навлизане в главния път, независимо конфликта между знакът и маркировката.</p> | <p><math>B(1)*T(3)=P(3)</math></p> |
